高知フィールド調査報告

調査期間：2012/12/13-14

メンバー：平田、テラマジ

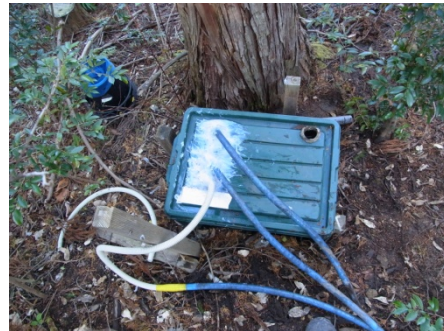
- ・ 林内雨、樹幹流のデータ回収、メンテナンス。
- ・ 樹幹流の三角堰のホースが外れていたのを補修。
- ・ 三角堰の底部からも水漏れがあり、中が空になっていた ⇒ シリコンで底部の隙間を塞ぐ

樹幹流の三角堰を補修

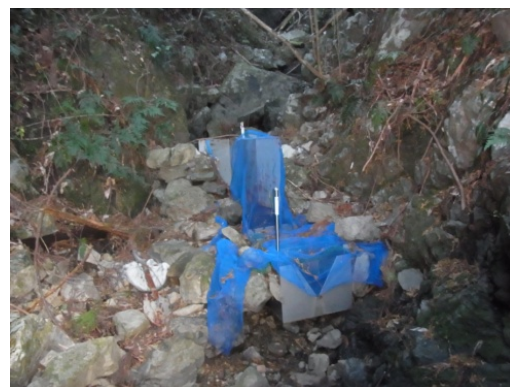
- ・ VW、PF のデータ回収、メンテナンス。
 - ・ 流量が非常に少なく、ほとんど流れていなかった。
 - ・ 濁度計のロガーが動いていなかったのを、新しいものと交換。
- ⇒交換直後の動作確認では、無事データが記録されていることを確認。

Y2の堰 (メンテナンス前)

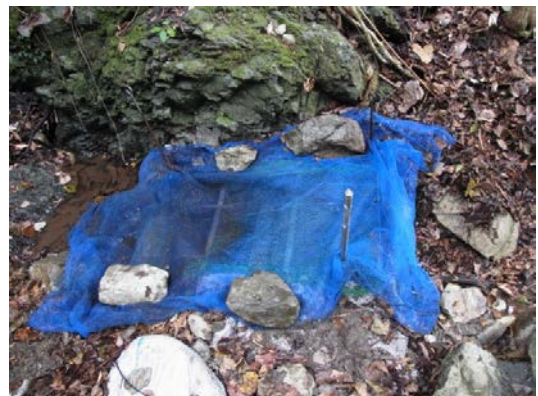
K9 三角堰 (メンテナンス前)

堰上部を覆っているネット上にリターがたまっていた。

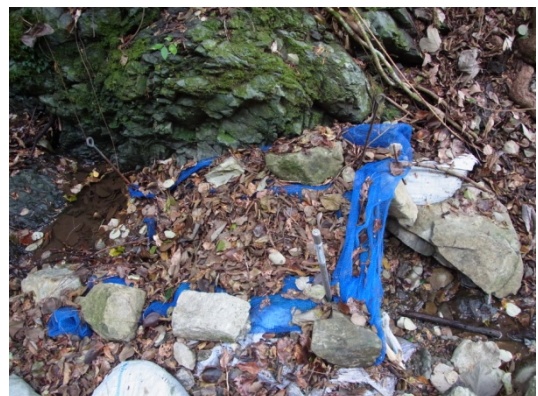
K9 三角堰 (メンテナンス後)
