2010年5月25-26日 栃木サイト調査報告書

2010.05.26 作成:加藤

2010年5月25日 栃木サイト調査 作業内容

2010年5月26日 栃木サイト調査 作業内容

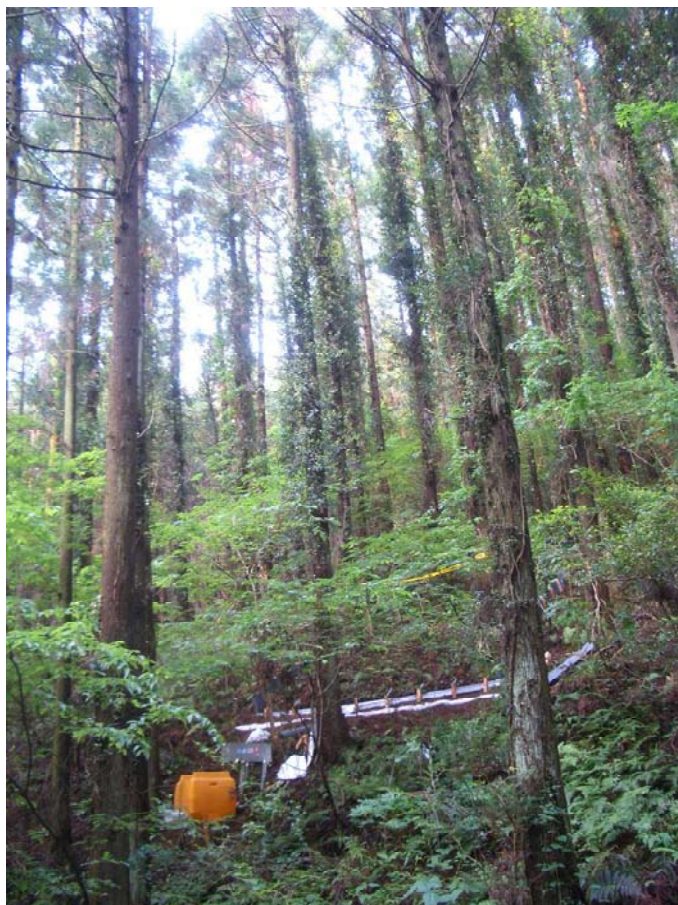
写真1 K3-1流域の表面流プロットの概観

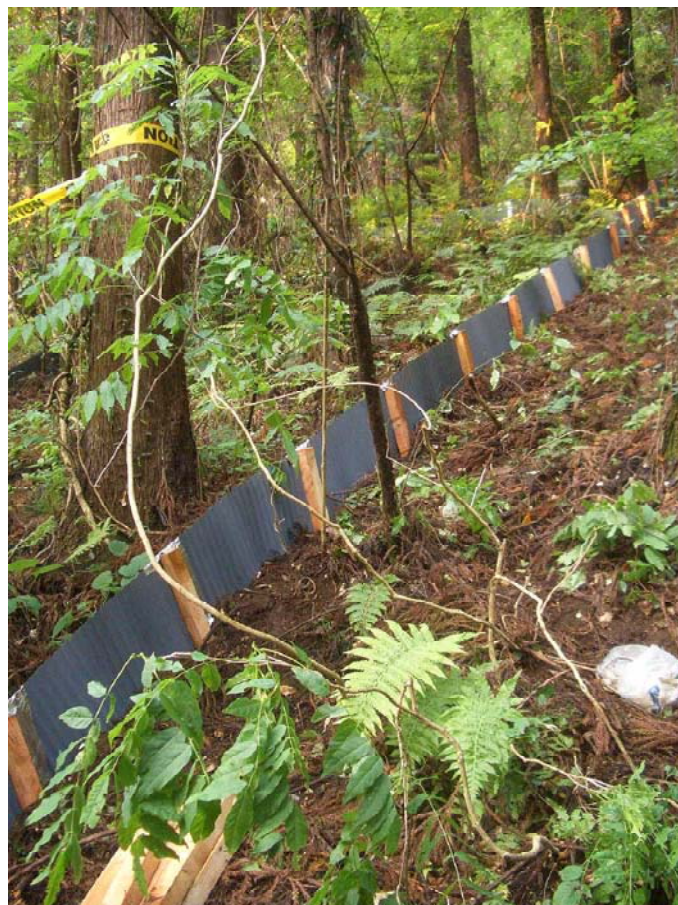
写真2 プロット壁の設置状況

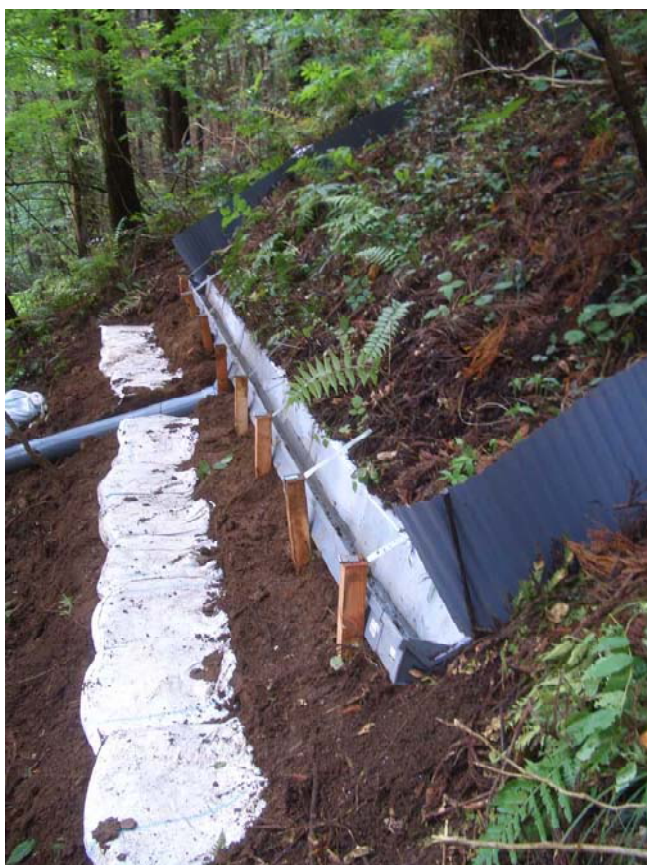
写真3 表面流受けと作業足場の概観

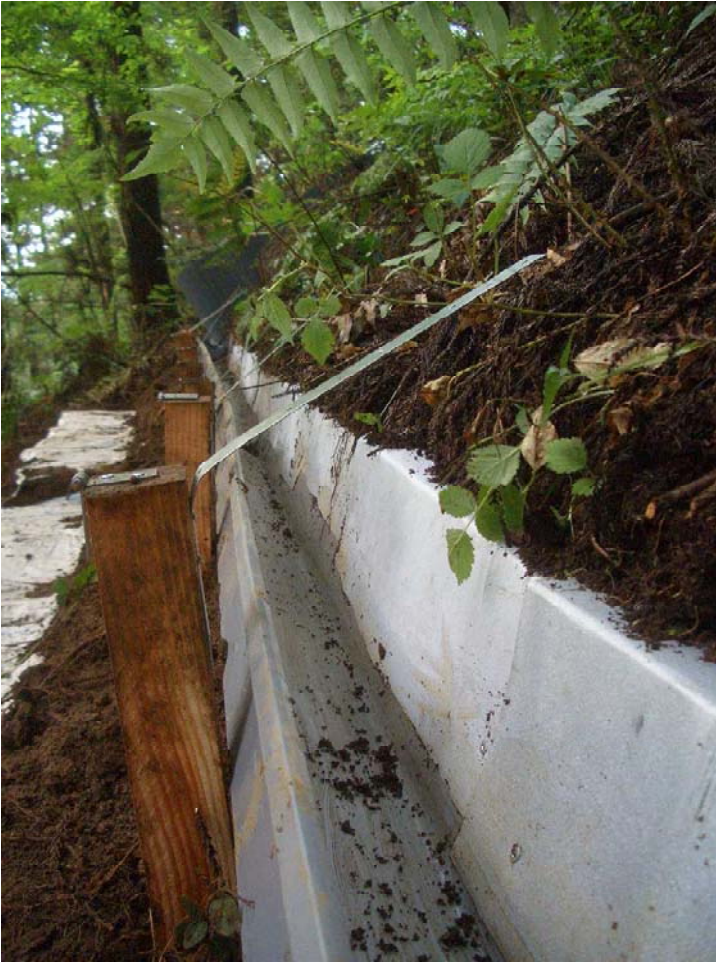
写真4 流出受けの概観

* 流出受けの屋根は未設置
(5/26設置予定)。

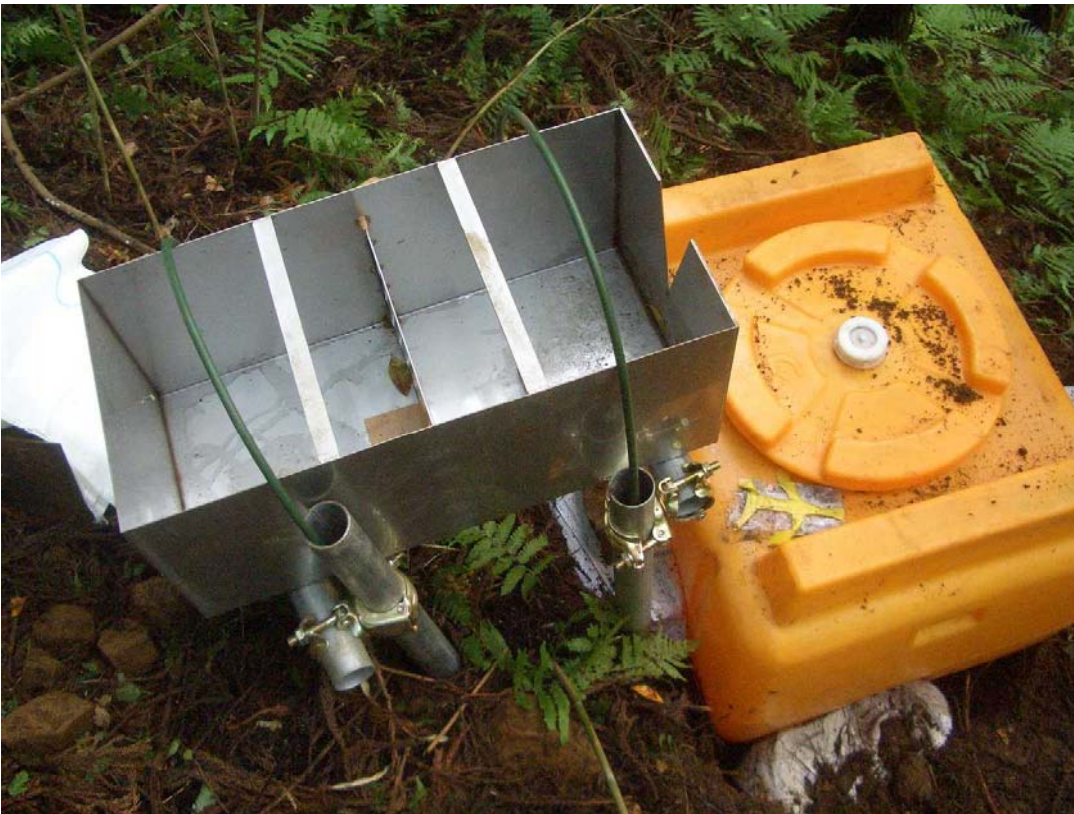
写真5 三角堰・貯水タンクの設置状況

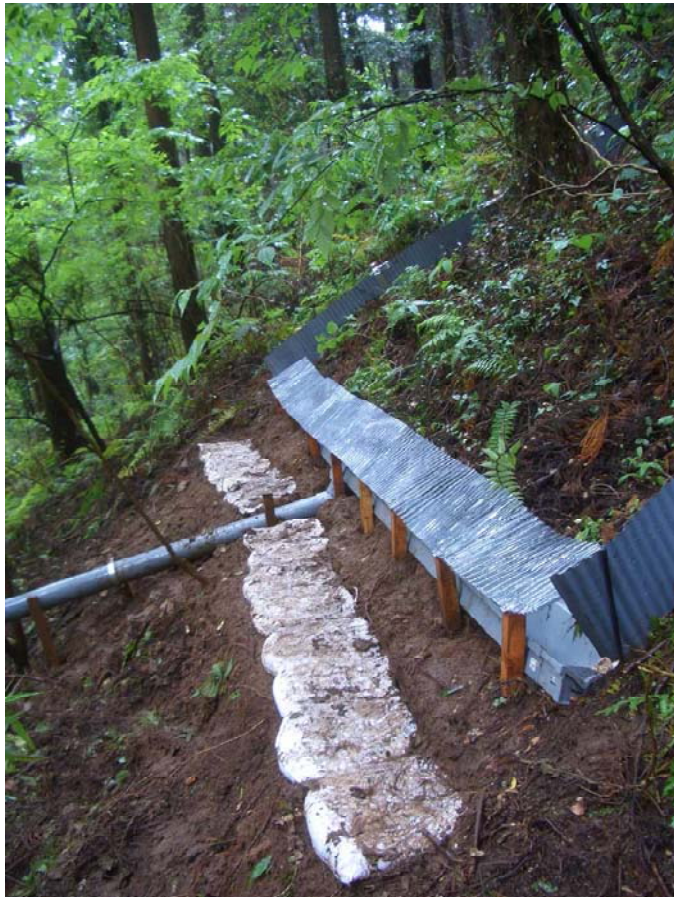
写真6 流出受けの概観

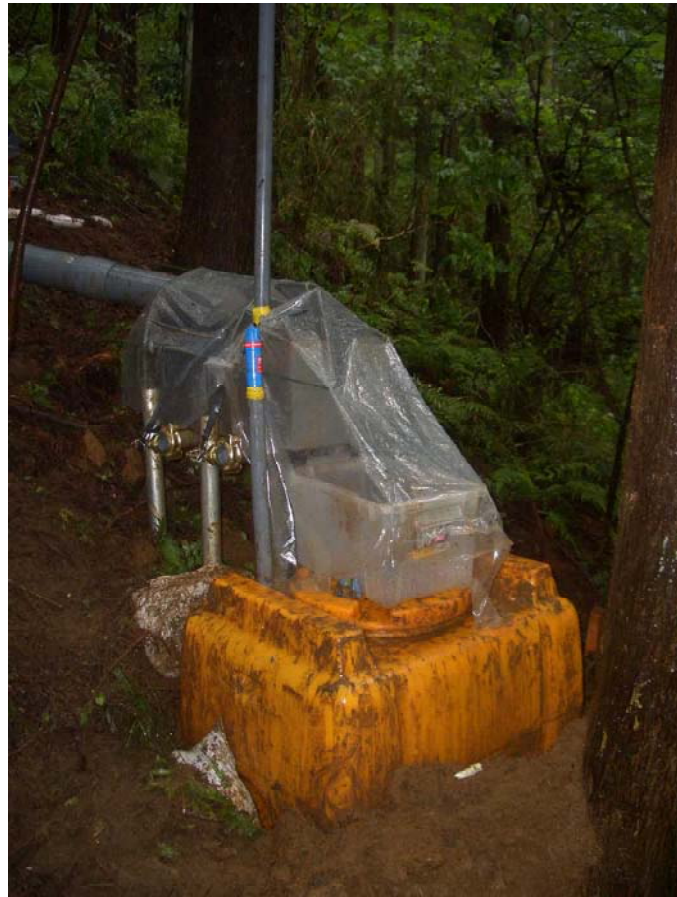
写真7 三角堰・貯水タンク

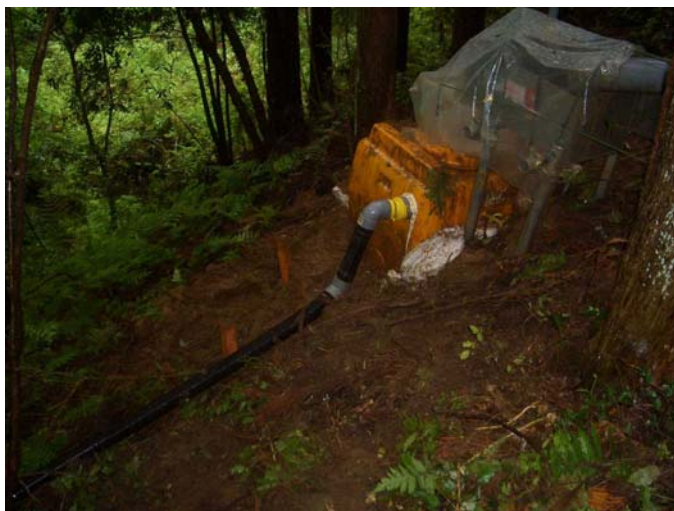
写真8 貯水タンクとドレンホース

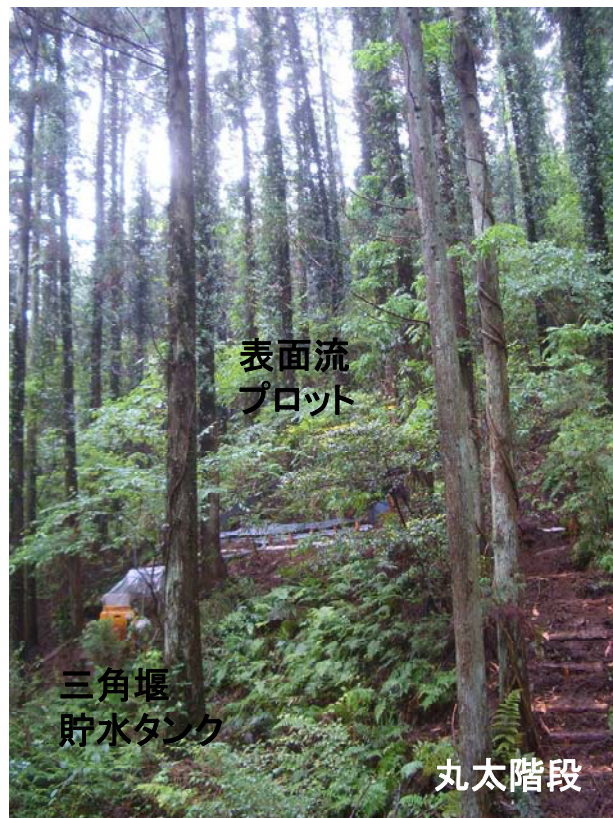
プロット近傍は常時湿っており滑りやすいので足場を整備した方がよい。

写真9 K3-1流域 表面流プロット観測サイト

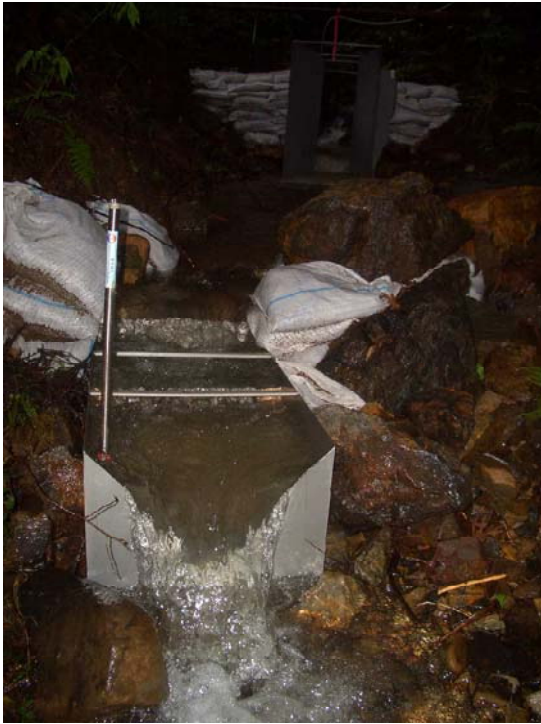
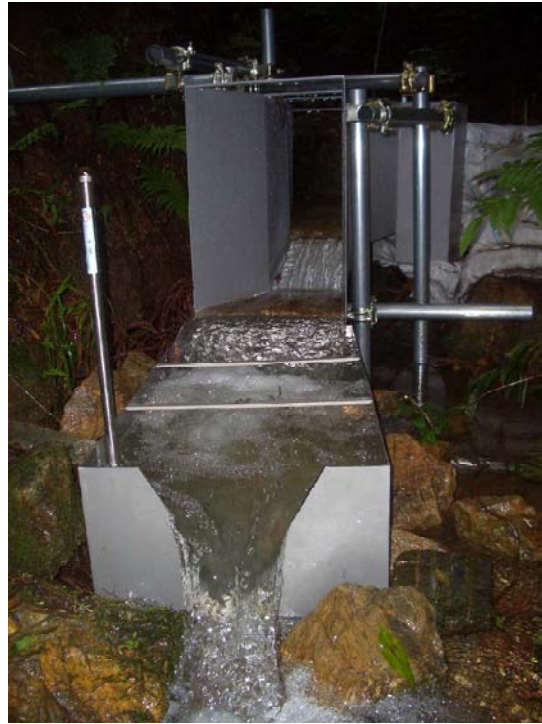
写真10 K2-1流域量水堰

写真11 K3-1流域量水堰

* 写真は、2010年5月26日 16:00頃撮影。どちらの流域の三角堰も、オーバーフローはしていなかったが、三角堰の縁に迫る勢いで水位が上昇していた。

前3日間の日雨量データ； 5/23=23.0mm, 5/24=30.0mm, 5/25=0.0mm, 5/26=40.0mm

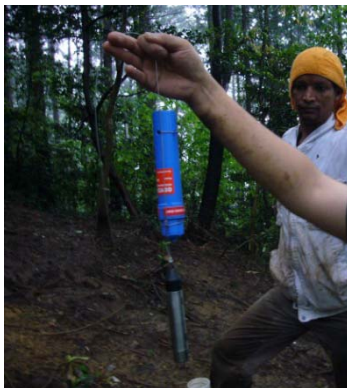
写真12 EC計の取り付け方法

* 井戸(浅い方)にEC計を設置(取り付け方法は写真12参照)。樹幹流タンクは全て満水(写真13)。

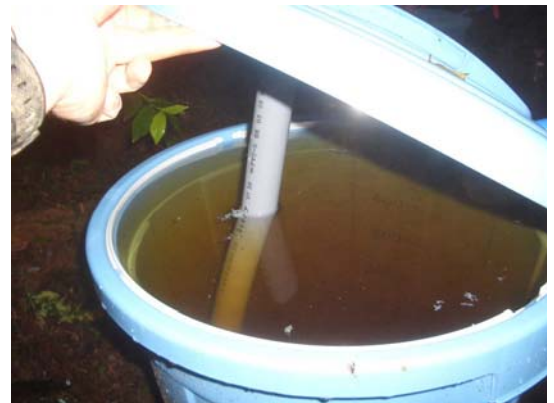
写真13 樹幹流タンク状況
