2010年3月 測器設置ツアー報告(水・土砂流出担当by加藤)

高知サイト作業内容 3/11-14

高知サイトの設置作業内容

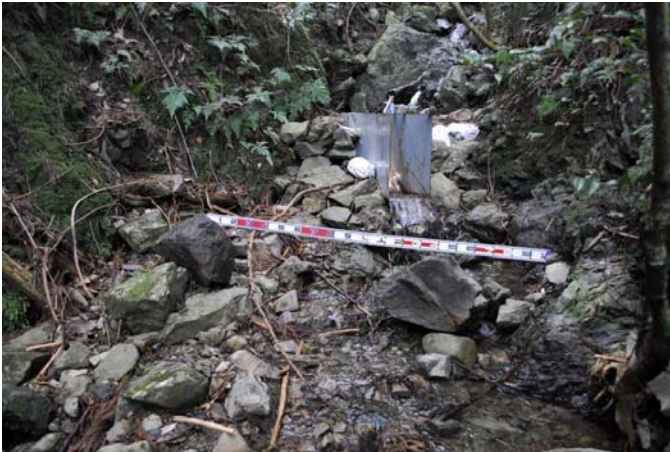
写真1 三角堰設置予定地

Y2流域には、すでに6インチパーシャルフリュームが設置済み。その直下に三角堰を新規に設置した。Y2流域は流量が多いため、60度Vノッチ三角堰を取り付けた。

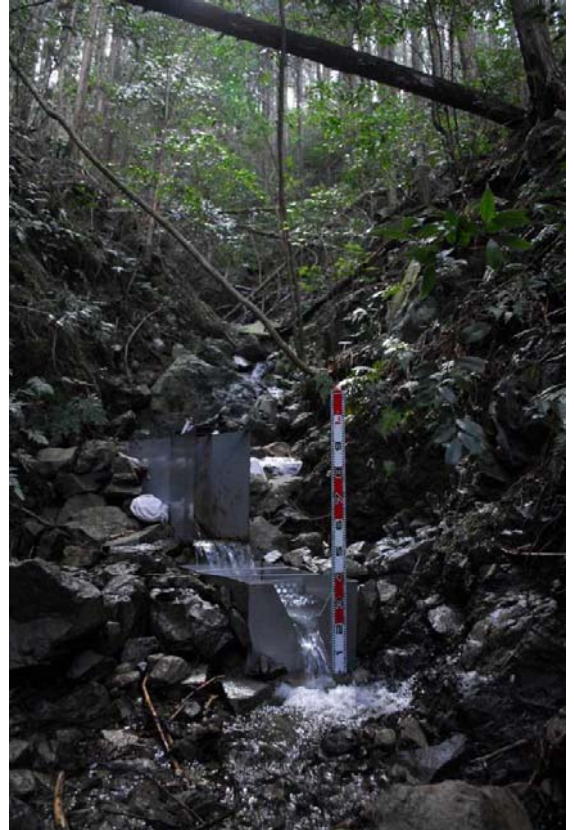
写真2 三角堰設置後

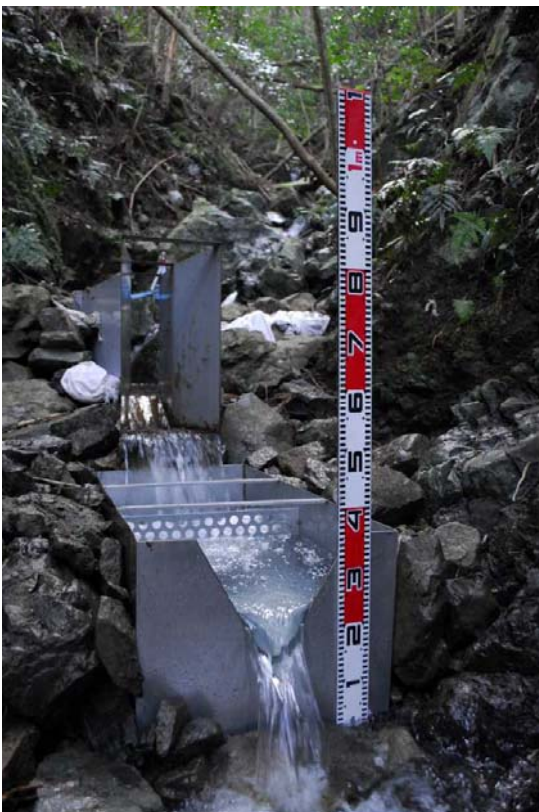
写真3 60度Vノッチ三角堰
3/12の三角堰の水位は22cm

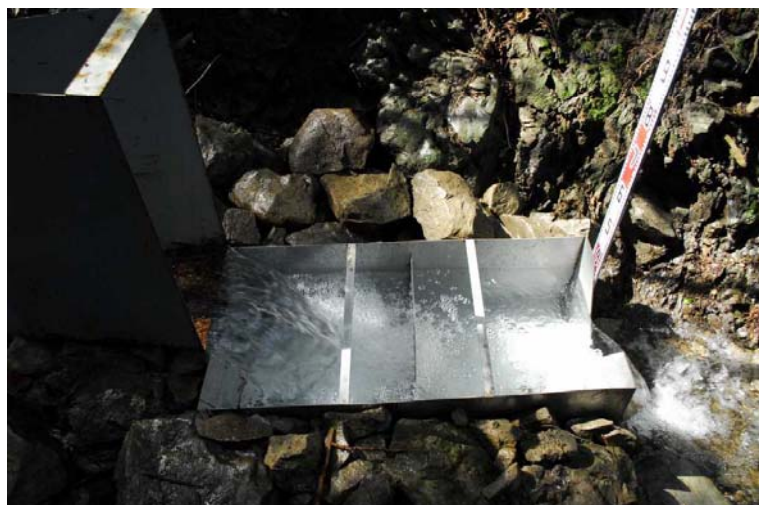
写真4 三角堰の箱内の様子

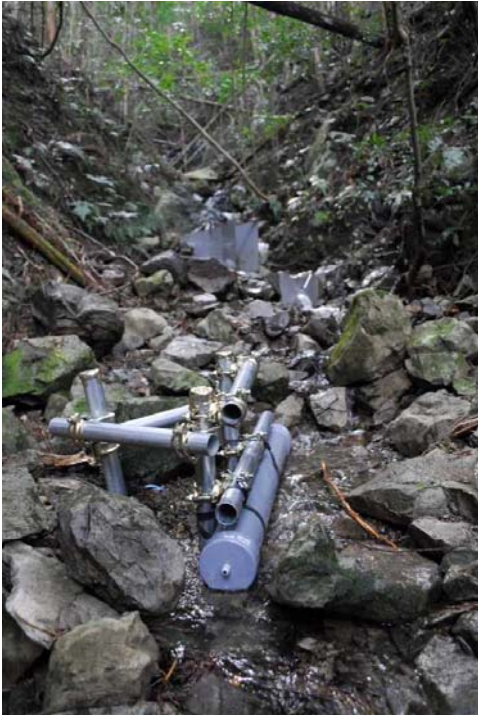
写真5 SSサンプラー(下流から)

三角堰からおおよそ5m下流の地点に、浮遊砂サンプラーを設置した。1mの単管パイプ3本を50cmほど地中に打ち込み、その3本を50cmの単管パイプで連結することで台座の強度を高めた。SSサンプラーを、ゴムバンドで台座に固定した。

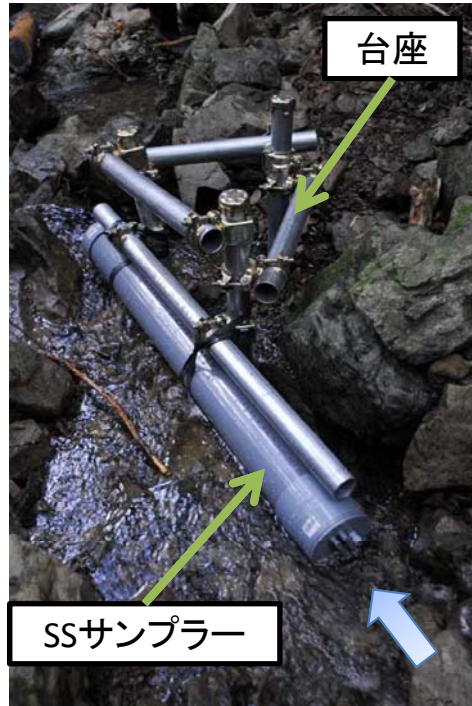
写真6 SSサンプラー(上流側から)

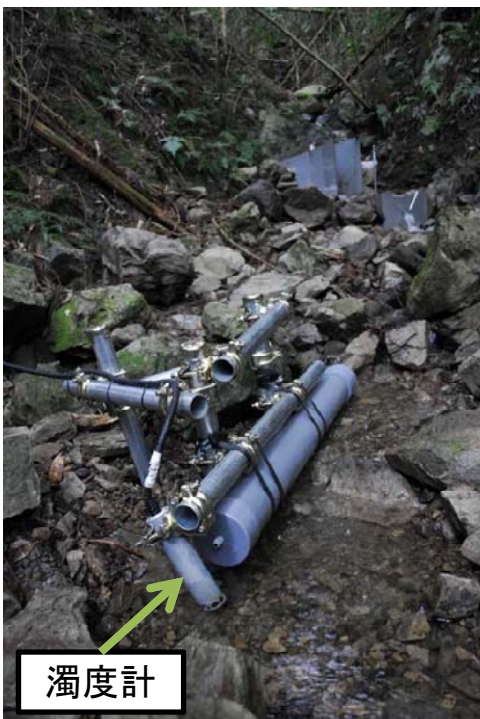
McVan 社 製 ANALITE NEP9000 Series In-situ Turbidity Sensorを、SSサンプラー固定用の単管パイプに固定。センサー部分が河床から5cm離れるように設置。EME Systems社製OWLロガーに接続して、5～10分間隔で濁度を測定。電源はカーバッテリーとソーラーパネルによる充電。

写真7 Y2流域の濁度計設置の様子

Y2流域が北向き斜面のため、バッテリー充電用のソーラーパネルに直射日光が当たる地点が少ない。午後に日光が当たる地点にソーラーパネルを設置。次回のデータ回収時に、バッテリーの残量を確認し、必要であればソーラーパネルの位置をさらに上部の斜面に移動させる。また、ワイパーの交換時期。

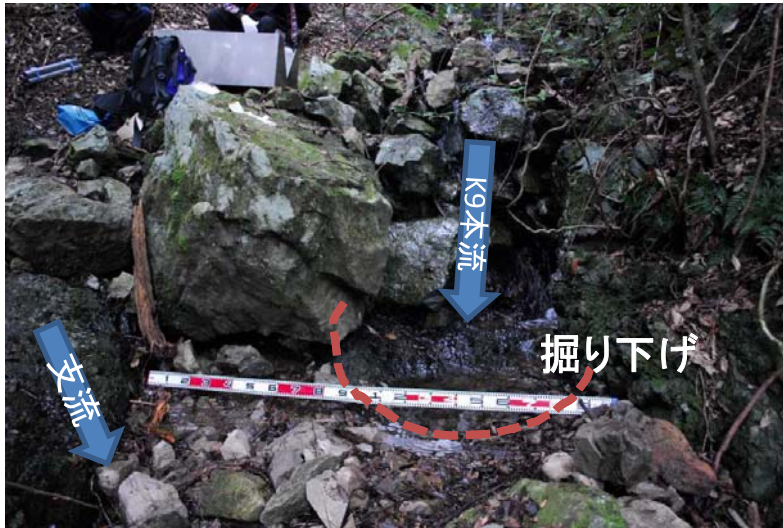
写真8 K9流域 三角堰設置場所

右岸から支流の流入有り。増水時に支流の流出水が三角堰に流入しないように土嚢を積み上げた。

K9流域は、9インチパーシャルフリュームが既設。しかし、パーシャルフリューム直下は岩盤が露出し、三角堰を設置するための十分なスペースを確保できなかった。そのため、パーシャルから5m下流の岩盤でできた窪地を堰き止め、さらに堆積土砂を掘り下げて三角堰を設置した。

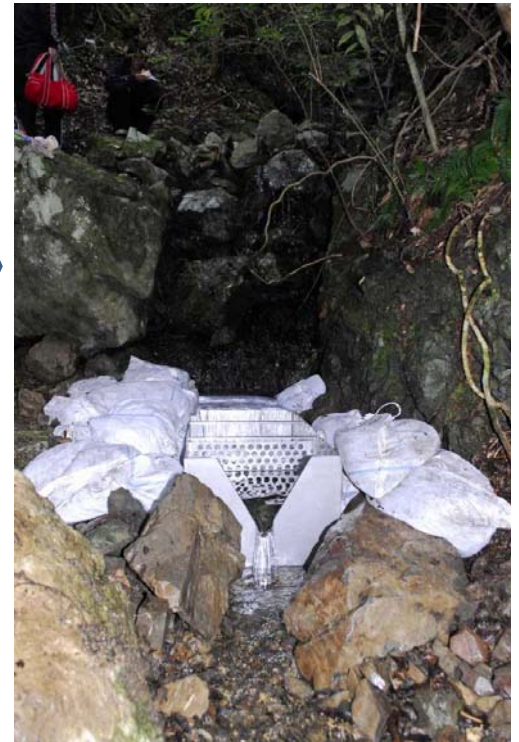
写真9 60度三角堰設置後
* 水位は19cm

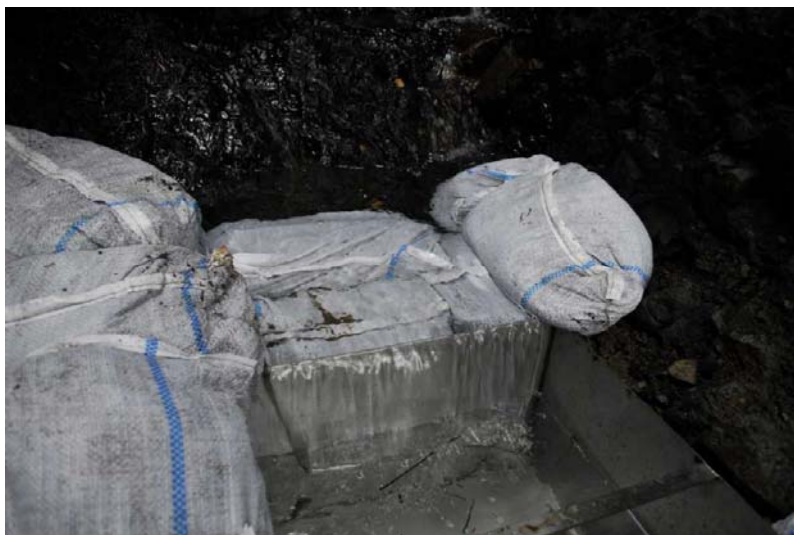
写真10 三角堰上流部の堰き止めの様子

* 細粒土砂を詰めた土嚢袋を下部に、粗い土砂を詰めた土嚢をおもりとして上部にのせ、岩盤を流下する渓流水を堰き止めた。三角堰の下流、左右部分からの漏水はなし。

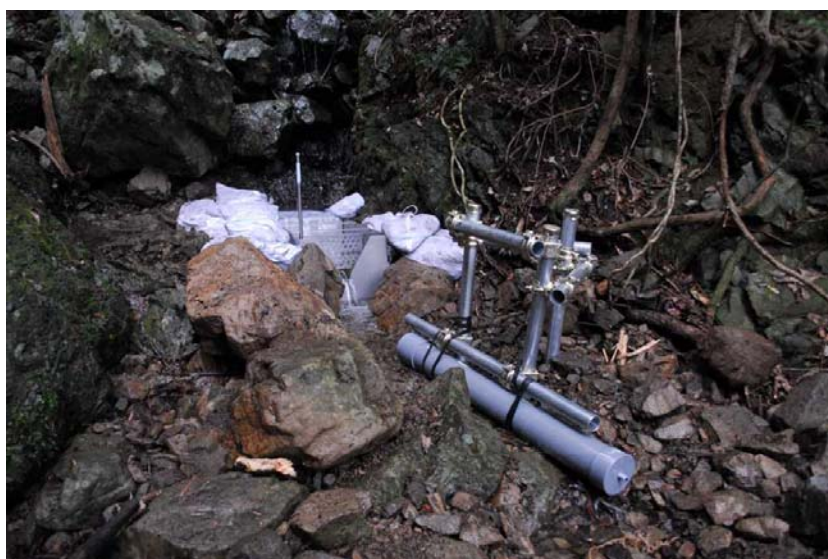
三角堰の約1m下流に、SSサンプラーを設置した。三角堰からの流出水によって河床の土砂が巻き上がらないように、一枚岩を河床に敷いた。

写真11 K9流域のSSサンプラー

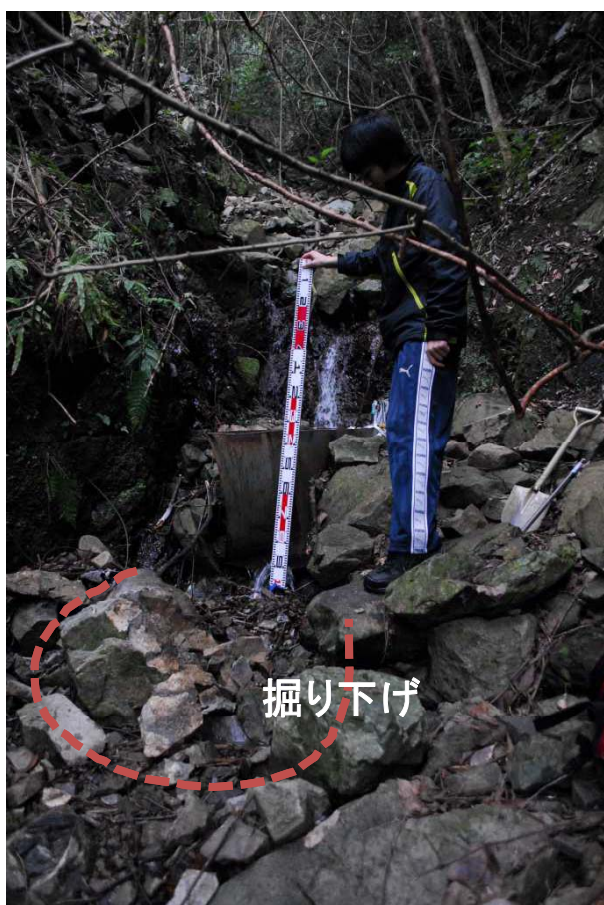
写真12 K6流域の三角堰設置場所

9インチパーシャルフリュームの下流側を掘り下げ、三角堰を設置した。K6流域は流量が少ないため45度Vノッチ三角堰を取り付けた。パーシャルにゆがみ有り。

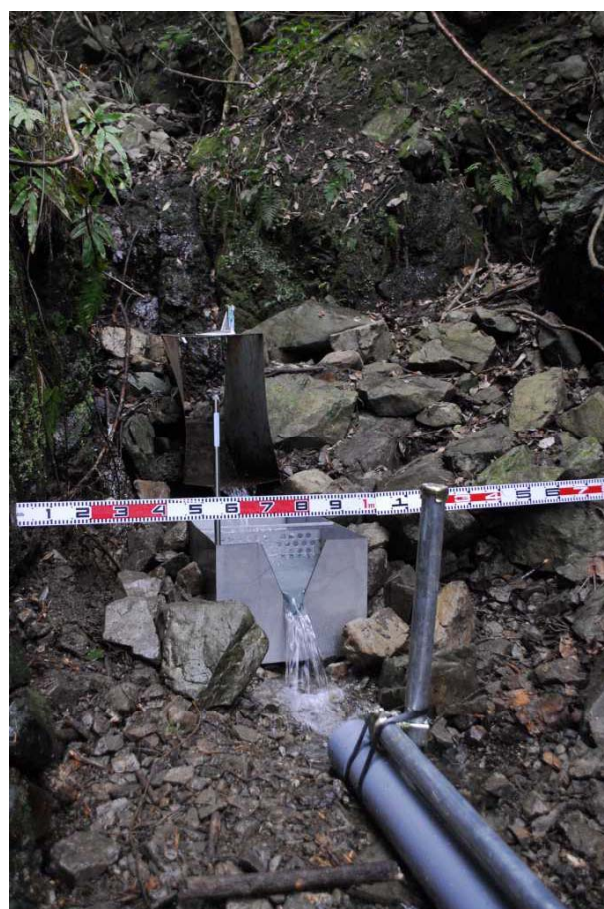
写真13 三角堰設置後 * 水位20cm

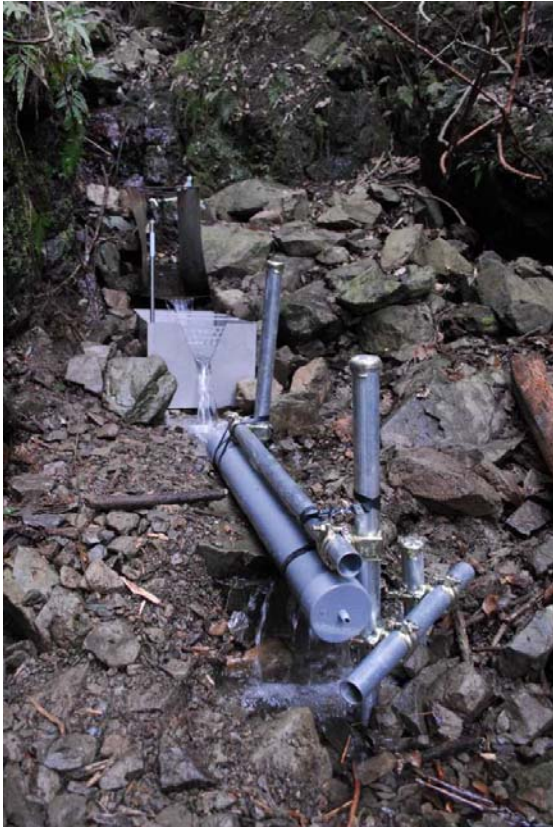
写真14 K6流域の測器の設置状況

K6流域では、SSサンプラーを設置するのに適した平坦地が少なかったため、三角堰の直下のわずかなスペースにSSサンプラーを設置。堰とサンプラーの間隔は約60cm。三角堰からの流出水によって河床の土砂が巻き上がらないように、一枚岩を河床に敷いた。

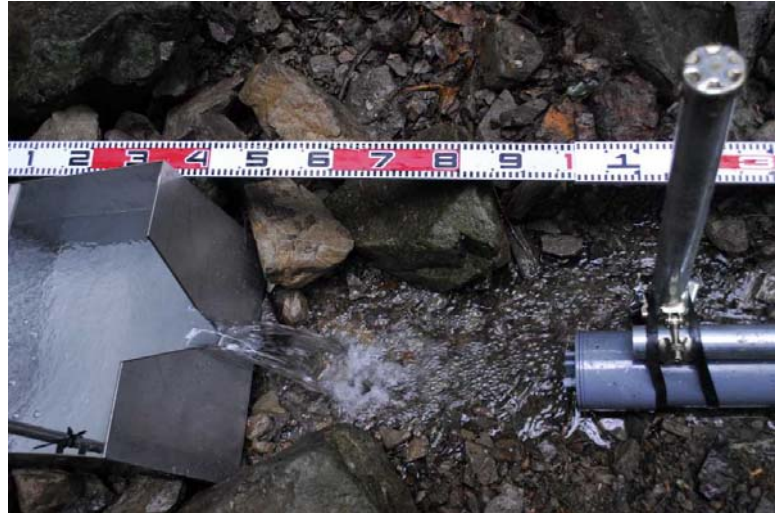
写真15 K6流域のSSサンプラーの様子
