2010年6月9日
栃木サイト調査報告書

2010年6月9日 栃木サイト調査 作業内容

・K2-4流域 テンシオメータの設置作業

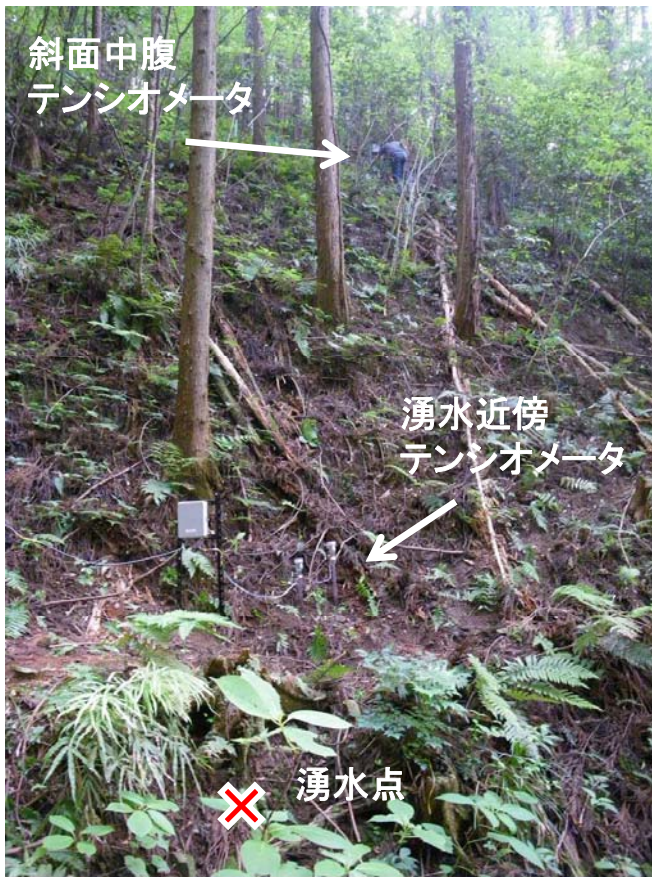
写真1 K2-4流域 湧水点近傍と斜面中腹のテンシオメータ埋設地点

・湧水近傍の地点に、10cmと30cm深のテンシオメータを埋設。
→ロガーのセットアップを完了し、現在は10分間隔で記録中

・斜面中腹のテンシオメータは、50cm、100cm深のみ埋設完了。

→100cm深から、シルト粘土層が始まり、オーガーで掘った穴を横方向に拡張できず(2時間近くトライしたが断念)。

*** 来週の調査に向けて良い方法を考える。**

(1) 検土杖を使用する

(2) 気合いで掘り続ける

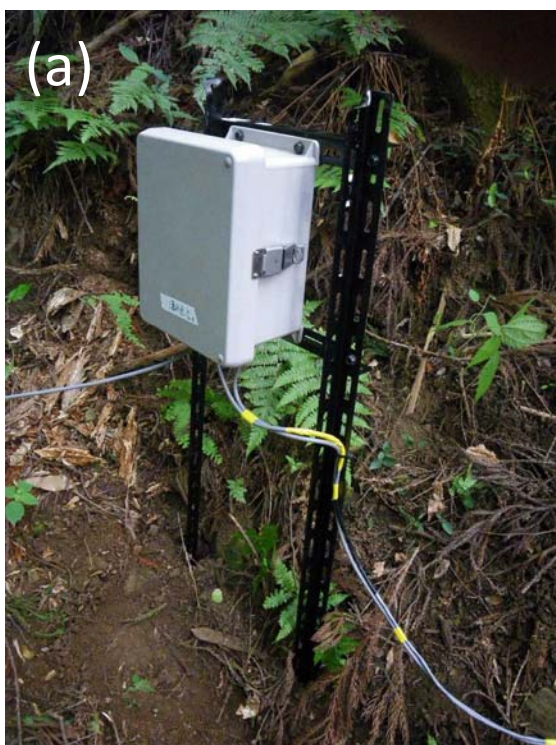
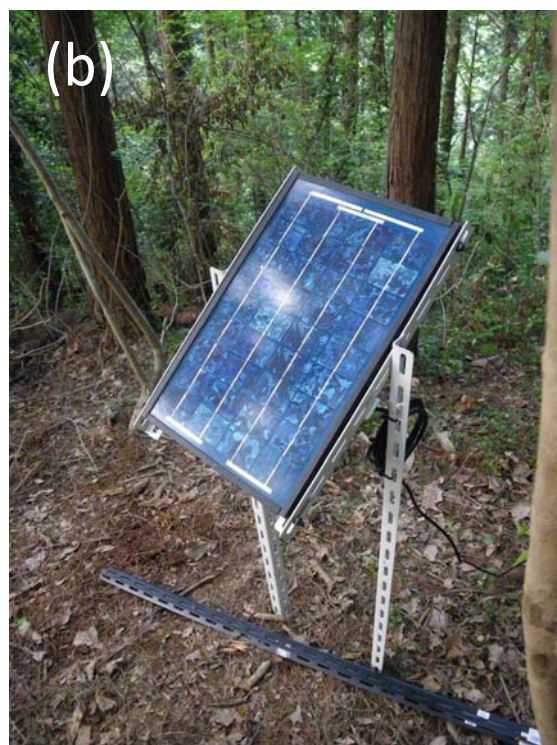
写真2 (a)テンシオメータ用ロガーボックス、(b)ソーラーパネル

・ソーラーパネルの発電・充電状況のチェック

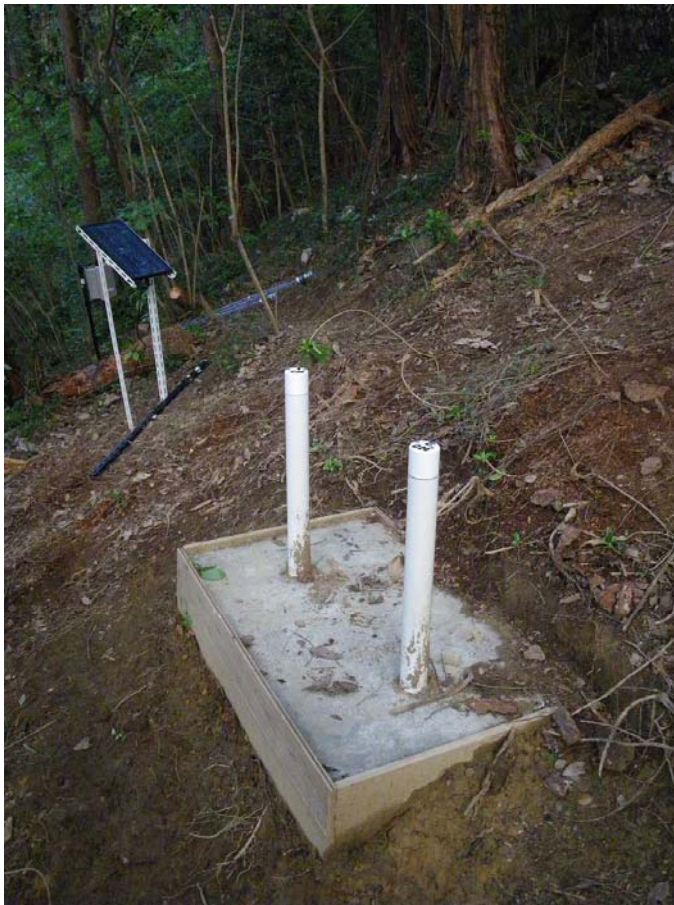
写真3 K2-4流域 井戸近傍のテンシオメータ埋設地点

・井戸近傍のテンシオメータの設置は未完了

→50～70cm深から、シルト粘土層が始まり、オーガーで掘った穴を横方向に拡張できず。

・50cm深は何とか埋設できそうだが、70cm以深はハンドオーガーでは困難。

*** 斜面中腹のテンシオメータと同様に、来週の調査に向けて良い方法を考える。**
