## 恋瀬川の底質分布について

三 上 靖 彦 (院・環境科学)

1981年8月6日から1週間にわたって行なわれた、「恋瀬川河口堆積環境調査」の調査結果を報告する。本調査の目的は、恋瀬川の河口に、どのような三角洲が発達しているか、その現状を捉えることである。

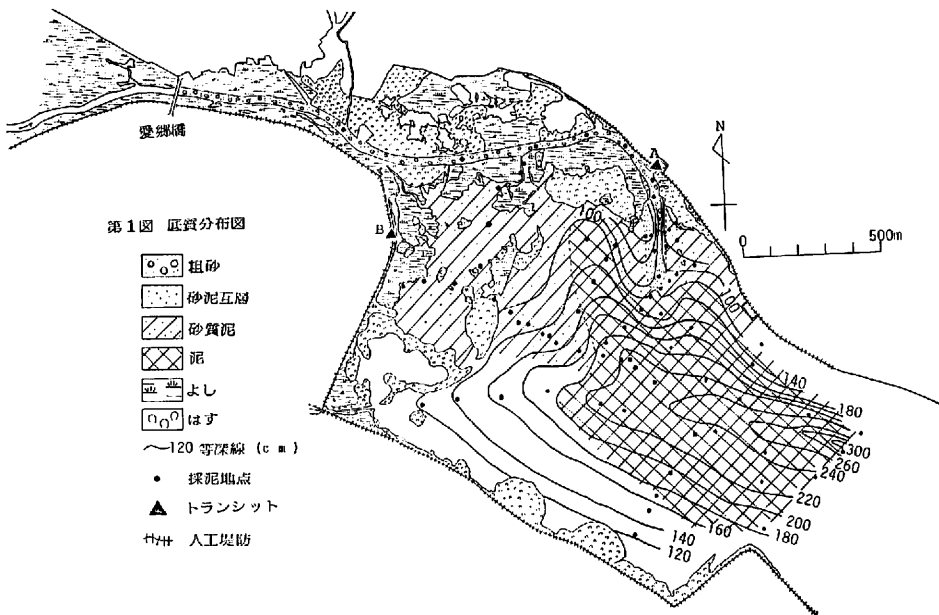
調査結果を第1図に示す。恋瀬川の水路を延長して滞すじが見られ、その両側には高まりが発達している。滞すじとこの高まりとの比高は、最大で60cmで、沖へ行くに従い比高は小さくなり、滞すじも不明瞭になってゆく。滞すじとその両側の高まりの沖には、勾配約3/1,000の斜面が見ら

れ、さらにその沖には、勾配約1/1,000の平坦面が見られる。

水路の部分の底質は、粗砂で、ときにはグラニューールもまじるが、それが滞すじになると、砂泥互層にかわる。この砂泥互層中の砂には、粗砂は含まれなかった。滞すじの両側の高まりでは、砂泥であった。水路前面の斜面とそのさらに沖側に発達している平坦面では、泥であった。

以上の調査結果から考察すると、滞すじに沿って発達している高まりは、三角洲の水中自然堤防で、その前面の斜面は、前置斜面、その沖の平坦面は底置面であると考えられる。そして、底質は、水路、滞すじ、水中自然堤防、前置斜面および底置面に対応して分布していることがわかった。
