KOY2(高知サイトY2流域) 遮断プロット

- 2010/05/19-21, 雨, 小雨, 晴れ
- メンバー: 南光 同行: 加藤

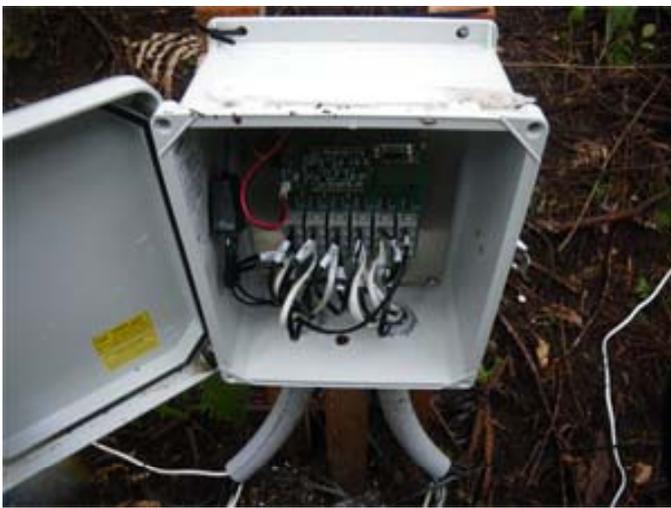
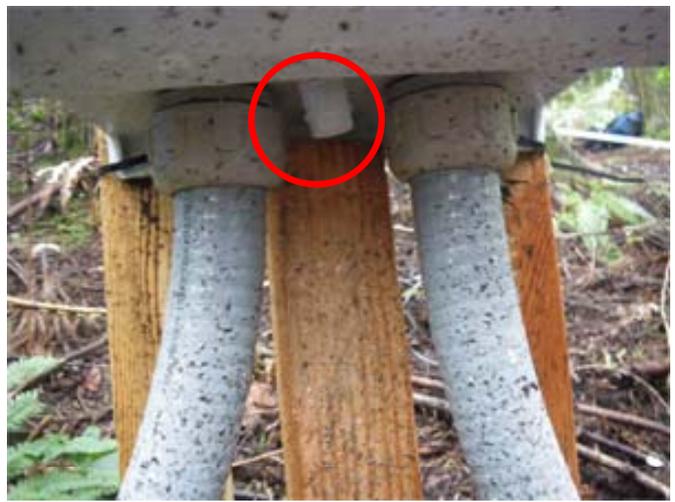
温湿度センサーの取り付け

左: Owlの底に穴を開けた

右: 温湿度センサー取り付け(プログラム未入替. 測定しておらず)

- 4/11 14:30 start : 開始時間のデータのみ取得
 - 原因はいまいち不明.
 - 前回は大きな降雨中だったため, バッテリー交換後のデータチェックが出来なかった. データチェックは必ずしておいた方がいい.
- バッテリー交換. 30分intervalに修正.
- 温湿度センサー取り付け. **完了**
- 青網を外す. **完了**
- ケーブル防護. **完了**

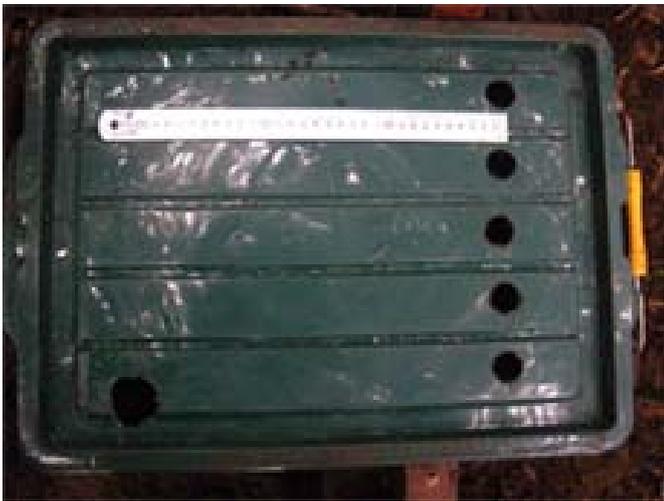
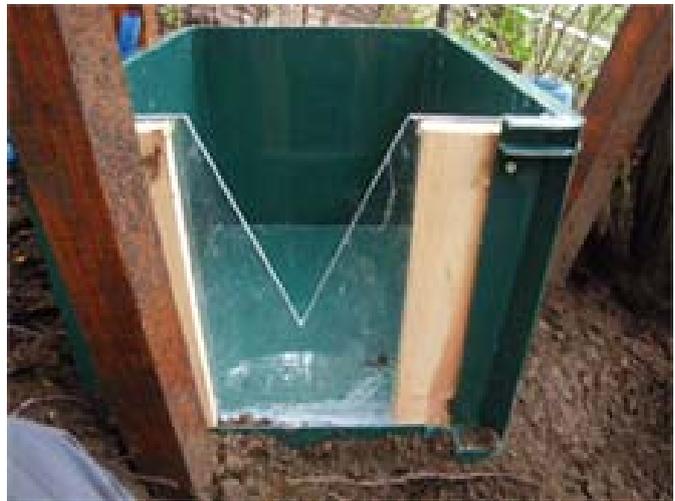
樹幹流オーバーフロー用三角堰

左: 水の入る容積, 325 × 435 × 300 mm

右: ノッチ 底から120mm, 45°, 三角部分の底辺は145mm

- Odyssey5本分回収 & restart
- 樹幹流ポリバケツは全てオーバーフロー
- オーバーフロー測定用の三角堰設置

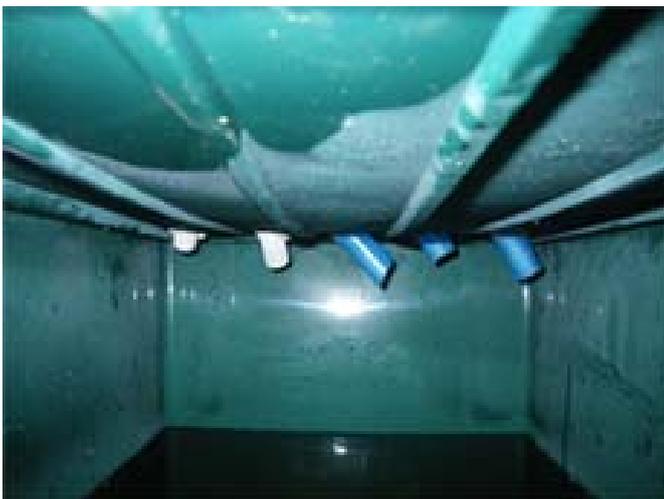
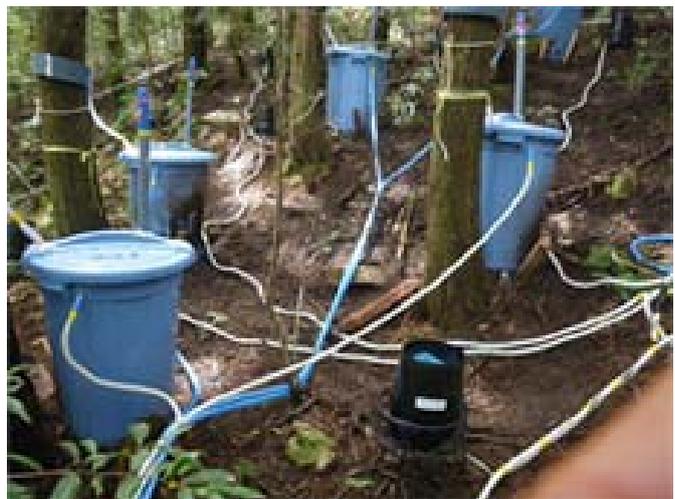
樹幹流オーバーフロー用三角堰

左: 5本のホースが三角堰の中に

右: 樹幹流バケツからのホース導入の様子

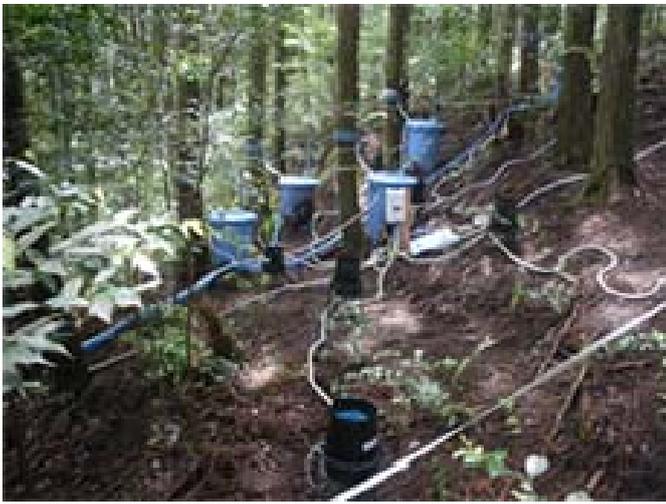
遮断プロット全体の様子
ケーブルはドレンホースで保護
