2010年3月 測器設置ツアーレポート(水・土砂流出担当by加藤)

三重サイト作業内容 3/17-18

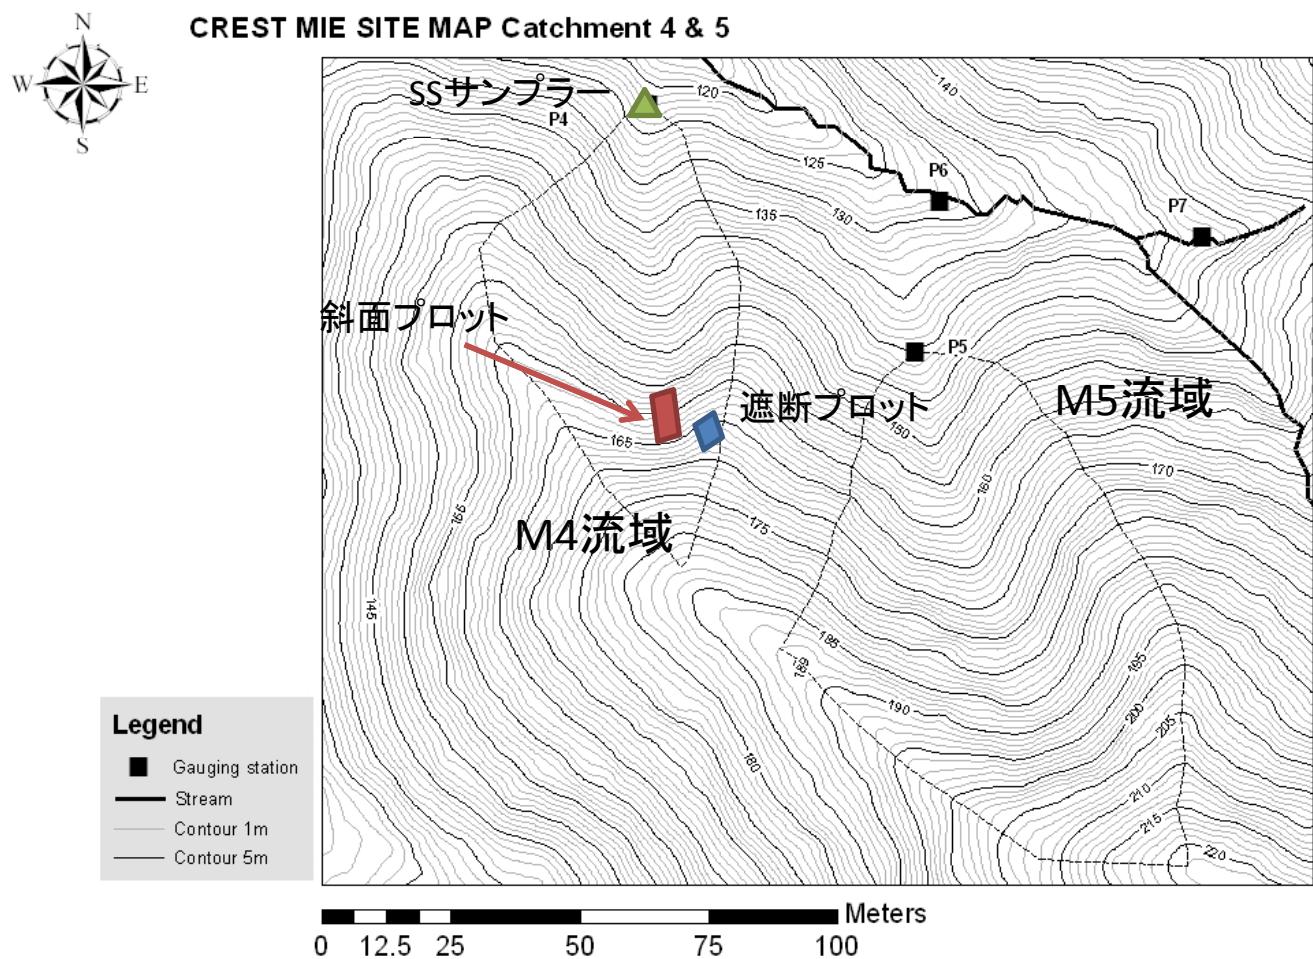
図1 三重サイト概略図

M4流域設置機材

斜面プロット
SSサンプラー
パーシャルフリューム(既設)
三角堰(京大チーム担当)

M5流域設置機材

SSサンプラー(既設)
パーシャルフリューム(既設)
三角堰(京大チーム担当)

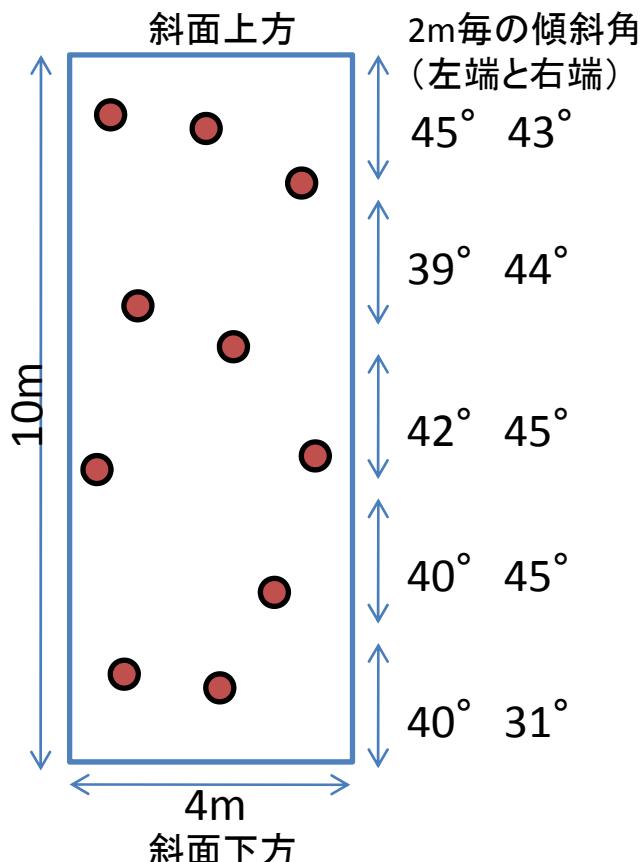
図2 斜面プロット内の樹幹の位置と傾斜角の分布
(ヒノキは10本、プロット中央は窪地でやや緩傾斜)

小杉先生に選定していただいた候補地に、斜面プロット(幅4m×斜面長10m)を設置した。斜面プロット下端に表面流受けを設置し(2/3設置完了)，上部と側面に畦板でプロット壁を設けた(80%完了)。また、斜面プロットの下方に、表面流量観測用の三角堰と、200L貯水タンクを設置した(写真3参照)。

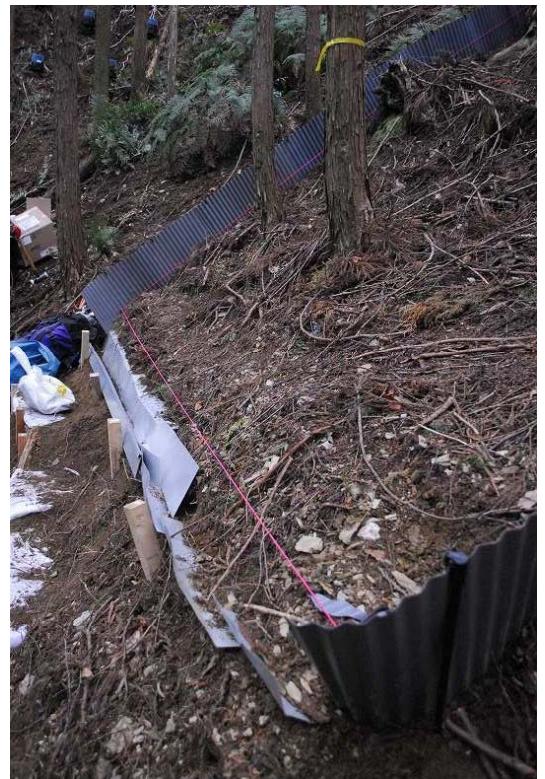
写真1 表面流受け

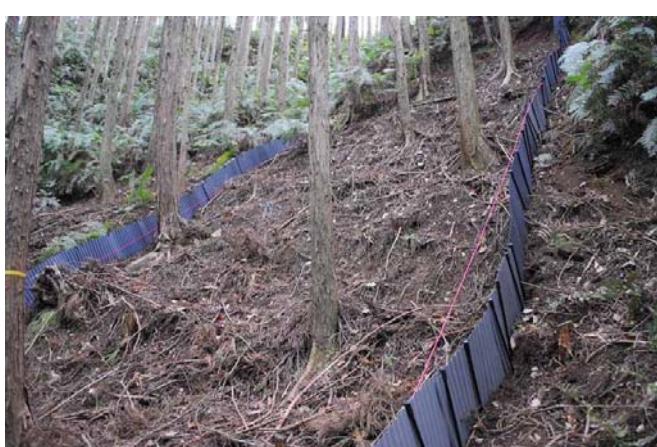
写真2 斜面プロット壁の概観

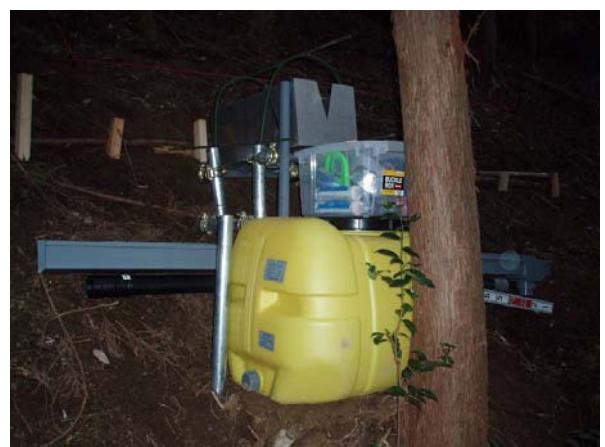
写真3 三角堰と貯水タンク
