2010年6月3日
栃木サイト調査報告書

2010年6月4日 栃木サイト調査 作業内容

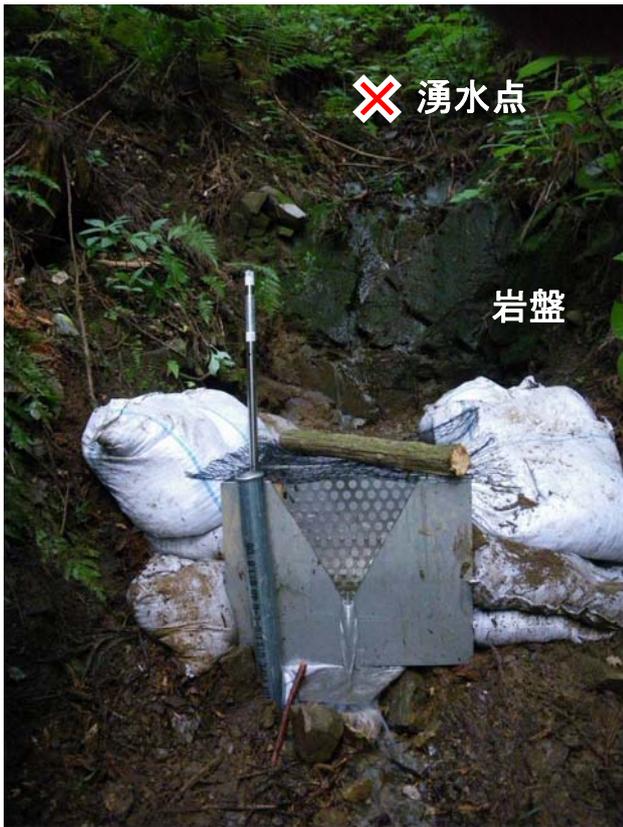
写真1 K2-4流域 湧水点三角堰の設置場所

* 湧水点から斜距離にしておよそ5 m下流に三角堰を設置した。

* 三角堰の底部, 側面, 上流部に土嚢を置いて渓流水を堰き止め, 三角堰に導水した。

→三角堰の下部からわずかな漏水あり。次回調査時に漏水の有無をチェック。

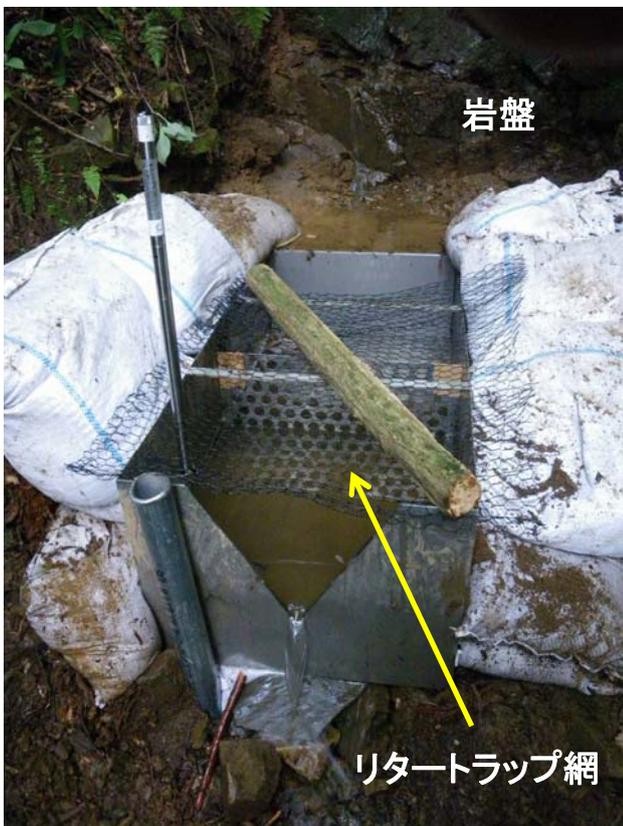
写真2 K2-4流域 湧水点三角堰

* 調査時越流水深=約4cm
水量に対して三角堰やや大
水位計記録間隔=10min

→設置直後は, 三角堰の下部からわずかな漏水があった。
