佐野作業報告

場所:東京農工大学フィールドミュージアム唐沢山の K2-4 流域

日時:平成22年6月18日(水) 9:30~17:30

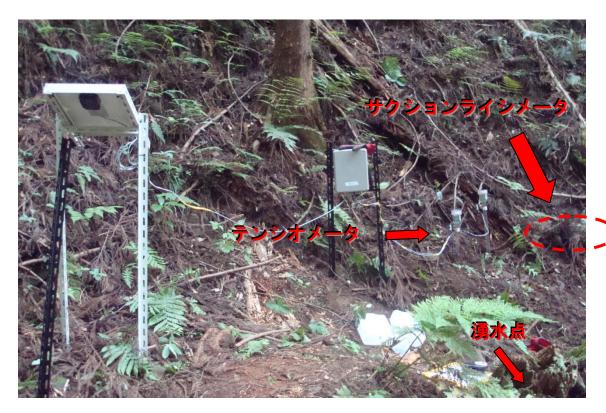
写真 1 湧水点付近のサクションライシメータ設置位置

サクションライシメータ (湧水点付近:10cm,30cm,斜面中腹:10cm,50cm,100cm,150cm,200cm,井戸付近:50cm,100cm,140cm,180cm) の設置も全て今日の作業で完了いたしました。基本的にテンシオメータと同様に検土丈で穴をあけ、最後の数センチメートルは貫入試験機であけました。浅い深度のものはオーガー(直径約18mm)で穴をあけ設置しました。また設置した全てのサクションライシメータに三方コック付きシリンジを取り付け、減圧をかけてきました。

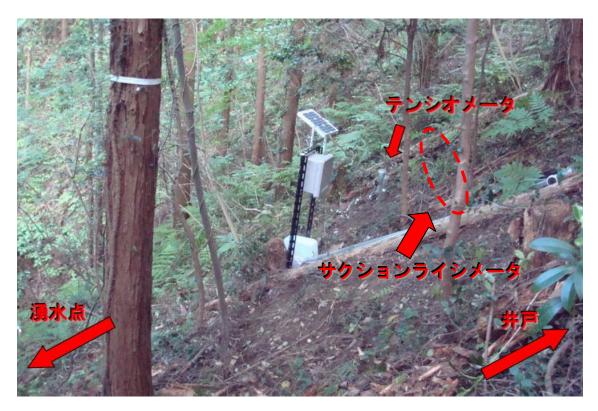
写真 2 斜面中腹のサクションライシメータ設置位置

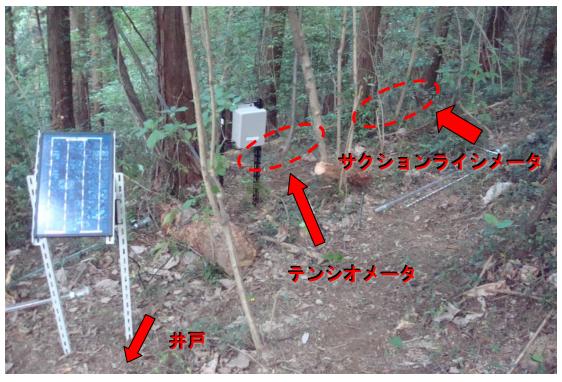
写真 3 井戸付近のサクションライシメータ設置位置
