# 若手育成プログラム 報告書

## 陸域班 (A03-5 班)

早稲田大学創造理工学部環境資源工学科  
大河内研究室所属  
助手 緒方裕子

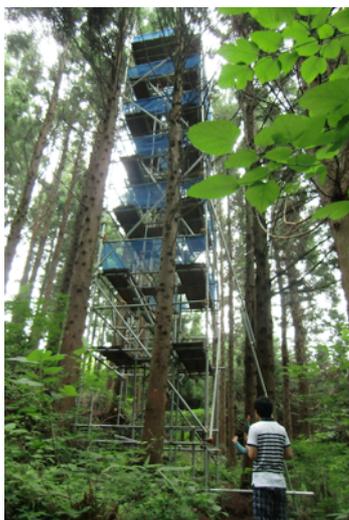
図 2. 1. 1 観測タワー

まず初めに、川俣理工の裏の森林内で行われている観測地を見学した。森林内の壮齢林と若齢林内に設置された2つの観測タワー（図2.1.1）と、その周辺で行われている観測を見学した。観測タワーにはあまり機器は設置されていなかったが、タワーの周辺では林内雨、樹幹流、落葉の採取器、雨量計など、様々な装置が数多く設置されていた（図2.1.2）。斜面にこれだけの数の装置を設置してあるのは圧巻だった。雨量計も数多く設置されており、やはり森林内では場所により林内雨の降水量が変動するため、この

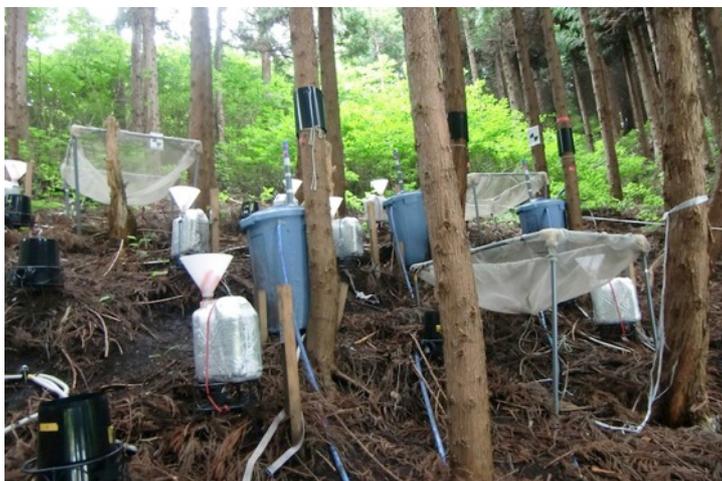
図 2. 1. 2 森林内での観測機器設置の様子

ように数多くの機器を設置する必要があるのかと思った。また、雨量計や雨水採取器の固定には園芸用の台のようなものが使われており、これは自分の研究でも固定方法として参考にしたい。

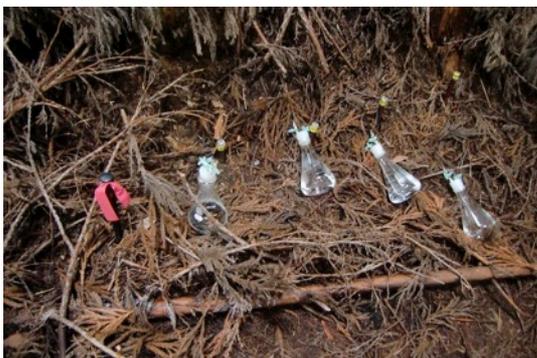
図 2.1.3 土壌溶液採取の様子

森林内では、他にも土壌水や土壌の採取などが行われていた（図 2.1.3, 図 2.1.4）。本実習に参加した1つの目的として、スクレーパープレート（スクレーパープレート）の正しい使い方を学びたいということがあった。我々もスクレーパープレートを購入し、実際に使用したことがあったが、初めてだったためあまり上手く深度ごとに土壌を採取できなかった。今回は晴天時のプログラムにスクレーパープレートでの土壌採取があったが、天気の都合で実際に体験することができなかったのは誠に残念であった。しかし、図 2.1.4 で示すように、スクレーパープレートで採取した跡を実際に見ることができた。普通は土壌採取後に穴は埋めてしまうらしいが、綺麗に長方形のまま下まで同じ形の穴ができていた。上手く使いこなせば、このように綺麗に採取することができるということがわかり、この跡を見ることができただけでも参考になった。後藤さんからも説明を受けたが、やはりスクレーパープレートをうまく使いこなすにはコツがあるらしく、このように綺麗に採取するには慣れと忍耐が必要であるらしい。機会があれば、ぜひ実際にその方法を学びたい。また、土壌水の採取は私の所属する研究室でも行なっており、馴染みがあった。やはり、接続チューブが動物にかじられる被害があるらしく、フィールド観測では似たような悩みがあるものなのだった。

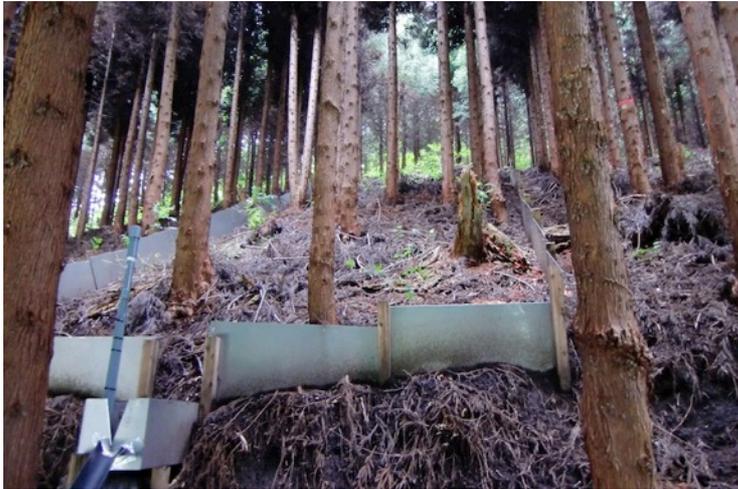
図 2.1.5 森林域からの流出調査区画

観測タワーの奥には、森林域からの放射性物質の移行を観測するための区画が設置されていた（図 2.1.5）。流出口には三角堰が設置してあり、流量を測定できるようになっていた（図 2.1.6）。この区画の上には、ハイボリュームエアサンプラーも設置されていた。見学時にはまだ雨が降っておらず、水は流れていなかった。このような大規模な区画を森林内に設置するのは、資金面でも土地の面でも色々と大変だとは思いますが、斜面で森林からの表層流出を見るという観点は自分の研究にも応用してみたいと考えている。

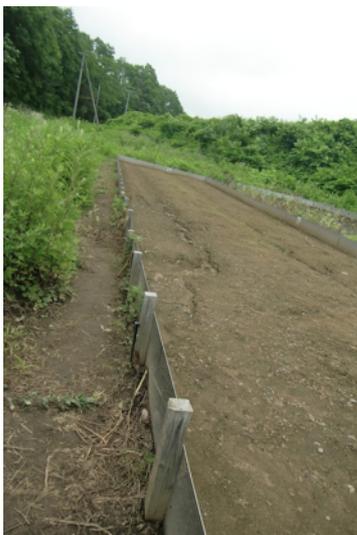
図 2.2.1 土壌侵食裸地区画

次に、山木屋にある土壌侵食の調査地を見学した。ここでは、裸地（図 2.2.1）と耕作地（図 2.2.2）の違いによる土壌流出が調査されていた。裸地は雨などですぐに表層が固まってしまうが、実際の畑などの耕作地では表層が耕されているため、その状態は大きく異なっている。耕作地ではナスが栽培されており、実が付いているものもあった。この調査地点は今後除染を行うことが決まっており、取り壊される予定らしい。そのため、耕作地では夏に実をつけるナスを栽培していると伺った。他にも土壌侵食の調査地点がいくつかあり、耕作地でも畝が土地に対して縦にあるか横にあるかという違いを見ている場所もあるらしい。表層土壌の状態による土壌流出の違いをみるため、降雨を

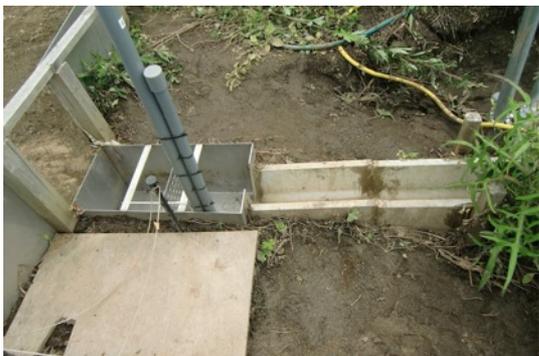
図 2.2.3 裸地からの流出口

待っている状態であった。前日に雨が降ったため、流出水の出口に取り付けてある三角堰は次の雨にそなえて綺麗にしてあった（図 2.2.3）。この流出口の先には図 2.2.4 のようにタンクが接続されており、流出水を土壌粒子の粒径ごとにある程度分類して採取することが可能になっていた。

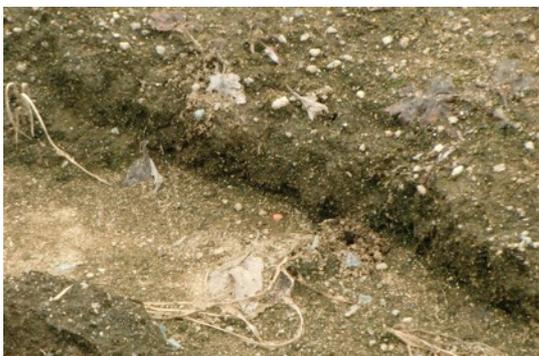
図 2.2.5 裸地に形成されたリル

裸地には、リルという地表面の水流により作られた細い溝ができていた（図 2.2.5）。表層水はリルを通して流れるようになるため、よりリルが大きく形成されていく。リルとリルの間をインターリルと言い、リルが大きくなった地形をガリという。ここでは、裸地においてどのように土壌侵食が進むのかを、図 2.2.6 に示したような小さな粒子の移動を追跡することで調査されていた。この小さな粒子にはチップが組み込まれているため、これらを大量に裸地にばら撒き、降雨などによる移動を粒子 1 個ずつ特定することが可能であった。しかし、粒子数が多く小さいため見つけるのに毎回苦労していると伺った。すべての粒子を追跡することは難しく、土に埋もれてしまう粒子もあり、時間が経つに連れて次第に見つけられる粒子数は少なくなっていくらしい。この小さい粒子を見つける作業は非常に大変だと感じた。実際に少し裸地を見ていたが、2~3 個しか見つけることはできなかった。このような地道な作業を広い範囲で行うのは大変であるが、流れを追跡してその移動経路がわかるということに興味を持った。

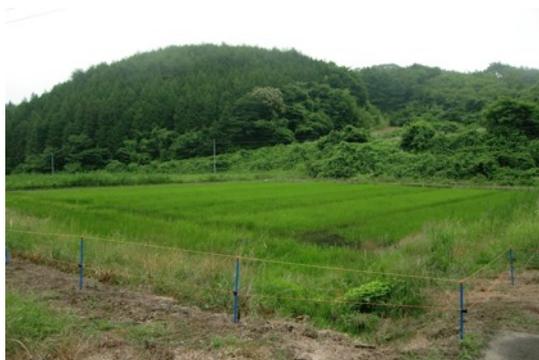
図 2.3.1 試験水田

最後に、水田における流入と流出について調査している地点を見学した（図 2.3.1）。この水田では、表土を剥いだ水田とそうでない水田での放射性セシウムと比較を行っていた。水田への流入水と流出水の両方に、図 2.3.2 のようにバーシャルフリュームを設置して流量などを測定していた。また、浮遊砂サンプラーや雨量計も設置されていた。この近辺ではほとんど耕作が行われていないため、動物による食害が多いらしく、周囲に電流の流れる網が張り巡らされていた。事故から 2 年経ち、除染も進み農業も次第に行われるようになってきたと思うが、二本松から山木屋地区の奥の方へ行くほど放置された農地が多くなり、やはりまだ線量が高い地域では復興が進んでいないことを実感した。里山など長年人の管理が行われていた地域では、人の手が入らなくなったため森林域に生息する動物の食料にまで影響を及ぼしていることを感じた。

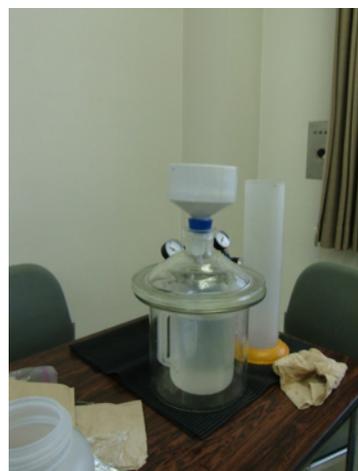
図 2.4.1 吸引ろ過装置

各観測地点を見学後、あだたらふれあいセンターに行き、採取されていた流出水の吸引ろ過を行った（図 2.4.1）。水試料は流出時間ごとに採取されており、各試料を 1 枚のフィルターでろ過した。時間とともに流出土壌も変化し、流出最後の方は微細な粒子しか残っていなかった。写真ではあまりはっきりしないが、流出初期の試料水をろ過したフィルターには土壌も多く残っており残渣の厚みもあったが（図 2.4.2）、最後の方の水試料をろ過したフィルターにはそれまでの試料よりも細かい粒子が多く残っており残渣も薄かった（図 2.4.3）。土壌の色も黒っぽい色から茶色に変化していた。土壌量が多いとろ過に何時間もかかるらしいが、今回はあまり時間がかからずにろ過することができた。

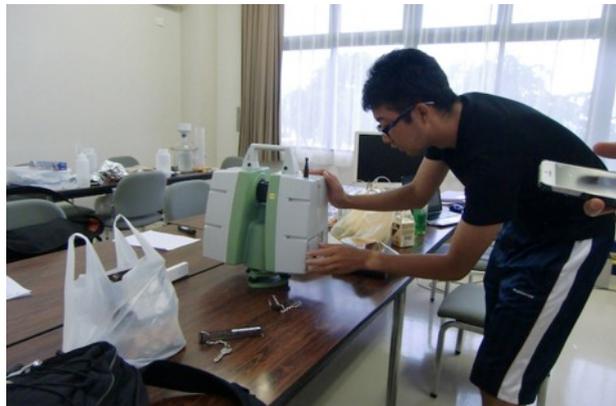
図 2.4.4 3D スキャナー

その後、土壌流出調査地点での観測に使用される 3D スキャナーや研究方法などについて、まずパワーポイントを用いて紹介していただいた。その後、現場で測定している様子は見られなかったが、実際に 3D スキャナーを用いて実演していただいた(図 2.4.4)。スキャンしている時には真ん中のレンズが高速で 360° 回転しており、指定された範囲を回転しながら室内でスキャンを行ったが、かなり詳細な画像が得られた。この画像は点で表示されるためある程度のザラつきはあるが、ホワイトボードに書いてある文字がある程度判別できるくらいまで鮮明になっていたことに驚いた。この機器はかなり高価らしく、建築分野などで多く用いられているものらしい。また、的を用いて標準をあわせる過程など、実際に操作を体験させていただいた。その他にも、色々と福島で行われている観測についてお話を伺った。

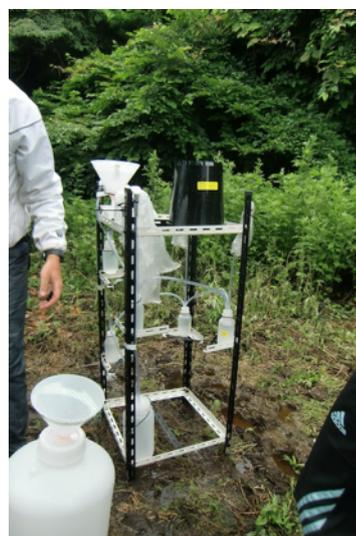
図 3.1.1 雨水分割採取器

初めに、川の近くに設置してある雨水採取器のボトル交換を行った。雨水を一括採取する直径 18cm の漏斗が取り付けられたボトルと、雨水分割採取器が設置してあった (図 3.1.1)。一括採取のものは Cs 測定用で、液量が必要なため一括で採取されていた。また、分割採取器は蒸発防止や太陽光の影響を避けるために、アルミのシートで囲ってあった。これは降雨を 250 ml ずつ分割採取する装置で、手作りの装置であった。分割採取された雨水は O と H の同位体測定用で、250ml ずつ分割採取することで、降り始めから 10 mm ずつ降雨を分割採取できる装置である。上部には雨量計が取り付けられてあり (図 3.1.2)、各ボトルから空気抜きのビニール袋も取り付けられてあった。また、チューブで接続された各ボトルの高さの違いで (図 3.1.3)、初めのボトルに 250 ml 溜まったら次のボトルに流れていくようになっていた。この装置は手作りのため、NaCl 溶液を用いて各ボトルの溶液濃度から誤差などを事前に確認されていた。私の所属する研究室でも雨水の採取を行なっているが、これまでは一括採取しかできていなかった。この雨水分割採取器は自作できるそうなので、ぜひ参考にさせて頂き、分割採取を行えるようにしたいと思う。各ボトルの高さなど、分割するための調整は難しいそうだが、非常に有用な装置であると思う。

2日目に同行させていただいた渓流水の観測では、雨量の確認に国土交通省のデータが用いられていた。私の所属する研究室では、降雨量の確認には気象庁のデータを使っていたため、観測地点によっては国土交通省のデータも参考にしたいと思う。降水試料などで行われている同位体分析は、降ってきた雨がどのように流出していくのか、降水、地下水、河川水など全体の水を分析することで明らかにすることができる。そのため、サンプリングも総合的に、全体像がわかるような採取であったことは、見習いたいと思う。自分の研究でも、このような総合的な視点から考えることを参考にしたい。また、同位体は雨の降り始めと終わりの方では同位体の値が変化するらしく、分割採取が必要との事だった。この雨水分割採取器は、私たちの研究でもぜひ取り入れて行きたいと考えている。

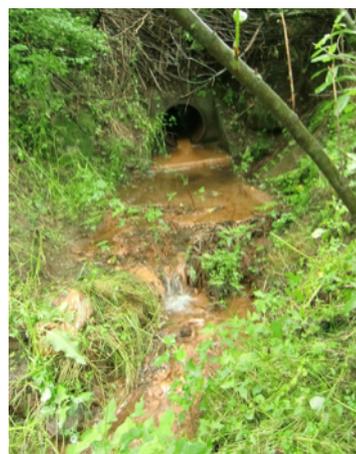
図 3.1.4 鉄分の多い川

次に、渓流水の連続採取器のボトル交換を行った。この川は鉄分が多いため、全体的に赤っぽくなっていた (図 3.1.4)。また、温泉の源泉が近くにあるらしく、少し硫黄分の匂いがした。採水した川の水も色がついていた。パーシャルフリューム (図 3.1.5)、自動採水器 (図 3.1.6)、水位計 (図 3.1.7)、浮遊砂サンプラー (図 3.1.8) などが設置

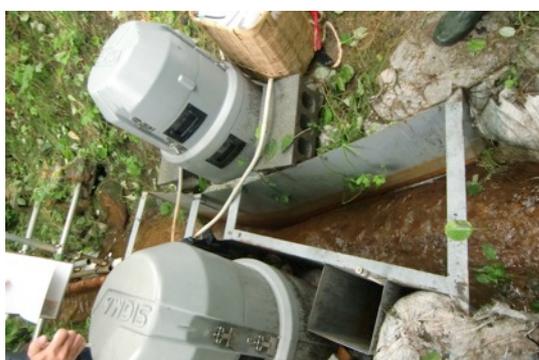
図 3.1.5 パーシャルフリューム

されており、少し下流には流れてきた落葉などを採取するためのネットが張られていた。設置されている機器も川の水の影響で赤っぽくなっていた。パーシャルフリュームは川の水全量が通るように設置されており、横に設置してある水位計から流量を求めていた。濁度計も設置されていた。パーシャルフリュームを流れてきた渓流水を自動採水器で採取し、各ボトルに分割採取していた。この装置は時間設定などが可能で、天気予報などから雨が降る時間を想定し、降雨による増水時に採水するように設定されていた。

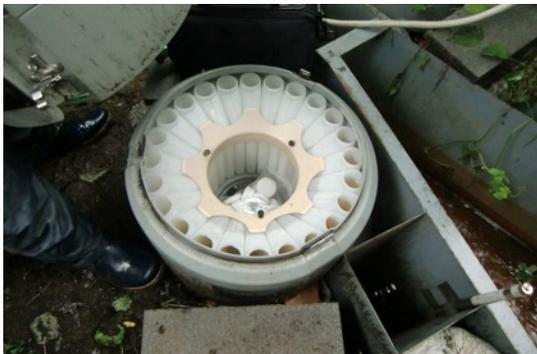
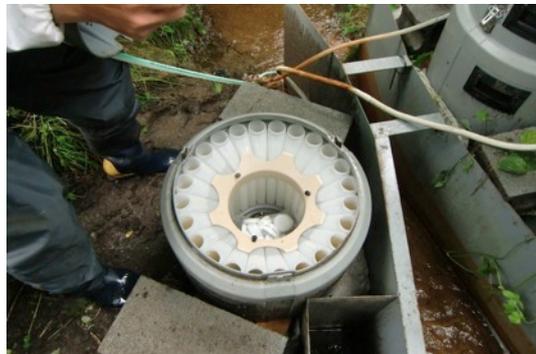
図 3.1.9 採取前のボトル

実際に採取時の様子もみることができた。時間設定をして自動で採水するようになっているが、ちょうど採水時間に当たったため、採水前（図 3.1.9）と採水後（図 3.1.10）を見ることができた。1回で4本分採水されていた。白いボトルだったが、薄く茶色っぽい色がついていた。その後、採水されたボトルを交換し、これまでのデータを抽出した。時間ごとの雨量をグラフで確認することができ、今回はきちんと増水時に採水でき

ていた。降雨量と河川水量の変動が似ており、降水により河川水がすぐに増加していることが確認できた。雨量の確認には国土交通省の雨量データが用いられていた。

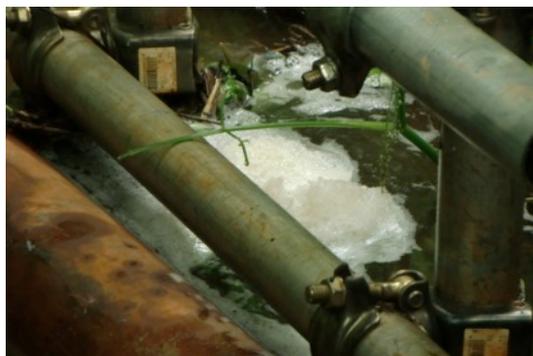
図 3.1.11 河川中の発泡現象

また、この河川には所々に泡立った箇所があった（図 3.1.11）。これは、天然の界面活性物質による発泡だと思われる。当研究室では大気中の界面活性物質と HULIS（Humic Like Substances）を研究している学生がおり、HULIS は界面活性作用を持っている。この河川では天然のフミン物質が界面活性物質として作用していると考えられる。

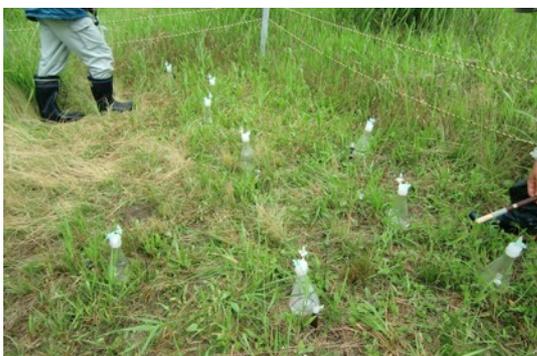
図 3.1.12 土壌水採取場所

川での採水後、近くに設置されている土壌水の採取場所に行った（図 3.1.12）。土壌水はポーラスカップを用いて、3 深度（10, 20, 30cm）を 3 点ずつ採取していた。これは、1 地点だけでは液量が十分得られないためであった。土壌水分計もあるが、今はデータロガーがついてないらしい。今回は、土壌水がたまる三角フラスコの減圧のみを行った（図 3.1.13）。

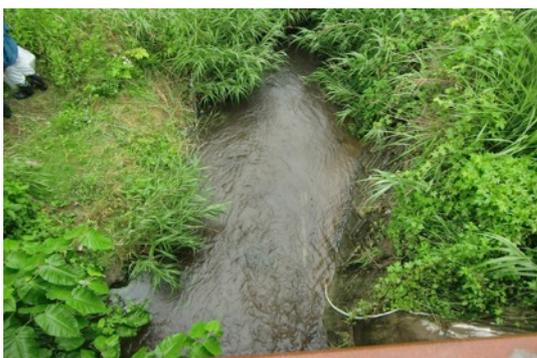
図 3.2.1 橋の下の河川

次に、川俣理工前の橋の下の河川に行った（図 3.2.1）。ここでも、先ほどの地点と同様に河川水の自動採水器と降水の分割採取器、一括採取器、雨量計などが設置してあった（図 3.2.2）。雨水分割採取器は、先ほどの地点と同じくらいの液量が採取されていた。結構雨が降っていたため橋の下までは降りなかったが、川幅が広いのかパーシャルフリュームは設置されていないようだった。

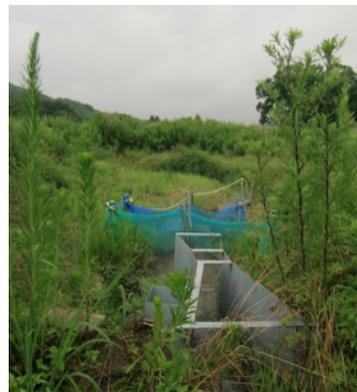
図 3.3.1 パーシャルフリューム

次に、元牧草地である地点に行った。ここでもパーシャルフリューム（図 3.3.1）、自動採水器（図 3.3.2）、浮遊砂サンプラー（図 3.3.3）などが設置されていた。この地点は、河川ではなく近くに湧き水があるらしく、草むらの中を水が流れている感じだった。採水地点に行くまでに、草むらの中をかき分けながら進んでいった。今は夏のため草が生い茂っているが、冬にはこれらが枯れて水路が見えるようになるらしい。

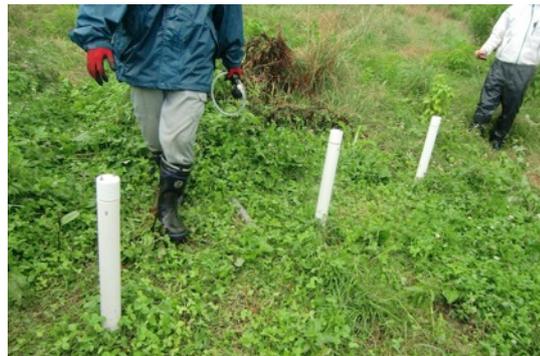
図 3.3.4 地下水採取地点

次に、川から土壌水採取場所に行くまでにあった地下水採水地点を見学した。この地点には3本のポールがたっており(図 3.3.4)、それぞれ深度が異なる地下水を採水できるらしい。それぞれどのような深度だったかは忘れてしまったが、ポールの下が浸透するような構造になっており、ある程度幅を持った深度の地下水を採水できるようになっていた。穴を覗くと、かすかに水がある様子がわかった。深度ごとに放射性 Cs の濃度に違いが見られるとの事だった。

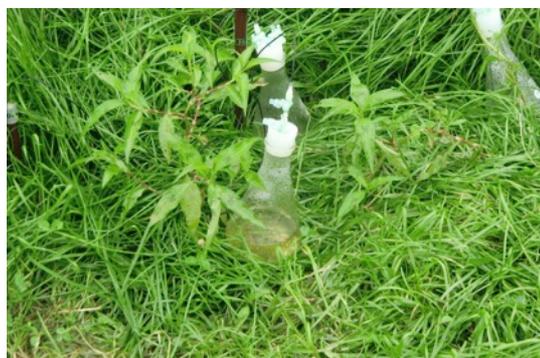
図 3.3.5 採取された土壌水

次に、土壌水採取地点に行った。ここは元牧草地であるため、土壌水も硝酸成分が多いらしく、薄く色がついていた(図 3.3.5)。ここでも、3深度3地点ずつ採取されており、三角フラスコの減圧のみを行った。

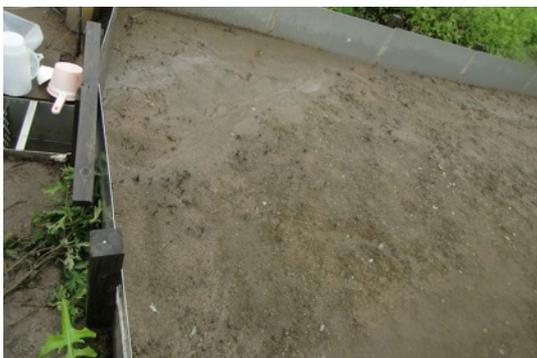
図 3.4.1 降雨後の裸地

次に、前日にも見学した土壌流出観測地点に行った。本日は雨が降っていたため流出時の採取を見学できるかと思ったが、我々が到着したときには雨が止み、流出が終わっていた。そのため採取を実際に見ることはできなかったが、前日に見学した時よりもリル、土壌表面が変化していたことを実感できた(図 3.4.1)。ナス畑からはまだ水が流れ出ていた(図 3.4.2)。また、流出口に設置してある三角堰にも前日と違って土壌や泥水が溜まっていた(図 3.4.3, 図 3.4.4)。一雨で結構多くの土壌が流出していることが実感できた。

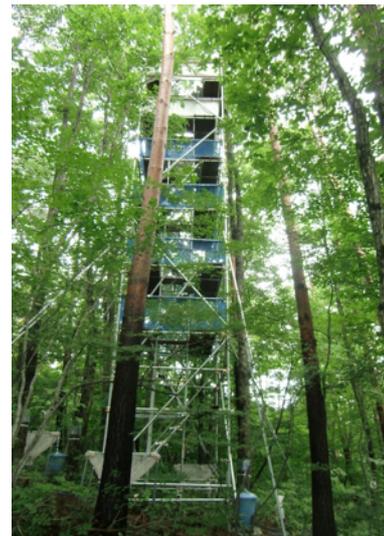
図 3.5.1 広葉樹観測タワー

昼食を休憩所の公民館でとった後、小学校横にある広葉樹の観測タワーを見学した（図 3.5.1）。前日に見学した観測タワーは針葉樹であり、タワーには登らなかったが、今回は実際にタワーにも登った。観測タワーの周辺には、落葉採取用のネットや樹幹流、林内雨など、様々な採取器が設置されていた。また、林床には落ち葉の入った袋があり、分解実験のようなことも行われていた。また、小学校の運動場には表土を剥いた後の土壌なのか、ビニールで覆われた大きな山ができていた。地震が起きる前までは普通に子どもたちが通う小学校だったと思うが、現在は全く使用されておらず、廃墟のような雰囲気だった。
