霞ヶ浦湖岸平野の形成過程

The Formation of Lacustrine Lowlands around Lake Kasumigaura

豊田 麻衣*・池田 宏**

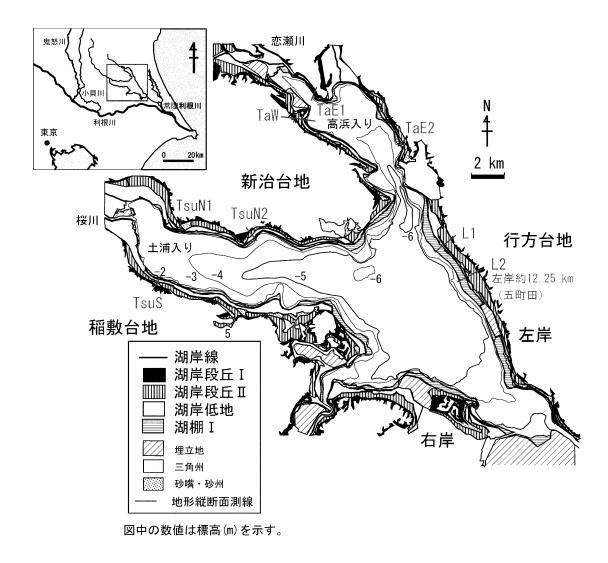
第1図 霞ヶ浦湖岸平野の地形面分布 霞ヶ浦・北浦周辺地形分類図(1986)を改変 図). 霞ヶ浦湖岸平野の各地形面は上位から湖岸段 丘,湖岸段丘,湖岸低地となっている(大矢 ほか,1986). これらと湖棚を含めた4段丘面は 湖岸線にほぼ平行に分布している(第1図). 霞ヶ 浦湖岸平野の段丘面は海退期に海水準に対応して 形成された堆積面であると考えられている(宇都 宮,1981). 大矢ほか(1986)の霞ケ浦・北浦周辺 地形分類図も地形面の分類は宇都宮(1981)を踏 襲している.宇都宮(1981)は沖積高位段丘面(湖 岸段丘)には現在の湖岸線に調和的な離水した 砂嘴または砂州が発達していると述べており,段

各地の地形縦断面形を第3図,各地域の代表す る測線の位置を第1図に示す.測線の名称は,土 浦入り南岸(TsuS),土浦入り北岸(TsuN1,TsuN2), 高浜入り西岸(TaW),高浜入り東岸(TaE1,TaE2), 左岸(L1,L2)とした.それらは現在,河川の影 響がない所を選んだ.測線はほぼ湖岸線と直交す る方向に選定した.各段丘面の幅は,湖岸線に垂 直方向の距離とする.霞ケ浦(西浦)改修計画平 面図の標高値は Y.P.(Yedogawa Pail の略;利根川 水系の河川改修の基準面)で記してあるので,T.P. (東京湾中等潮位)に読み替えた.

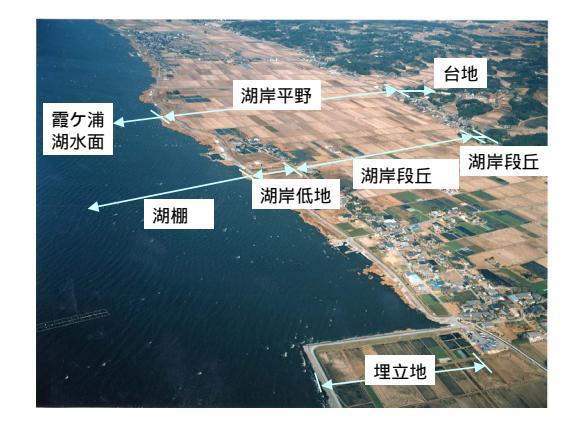
第2図 霞ヶ浦湖岸平野(左岸,麻生付近) 国土交通省関東地方整備局霞ケ浦工事事務所調査課 提供

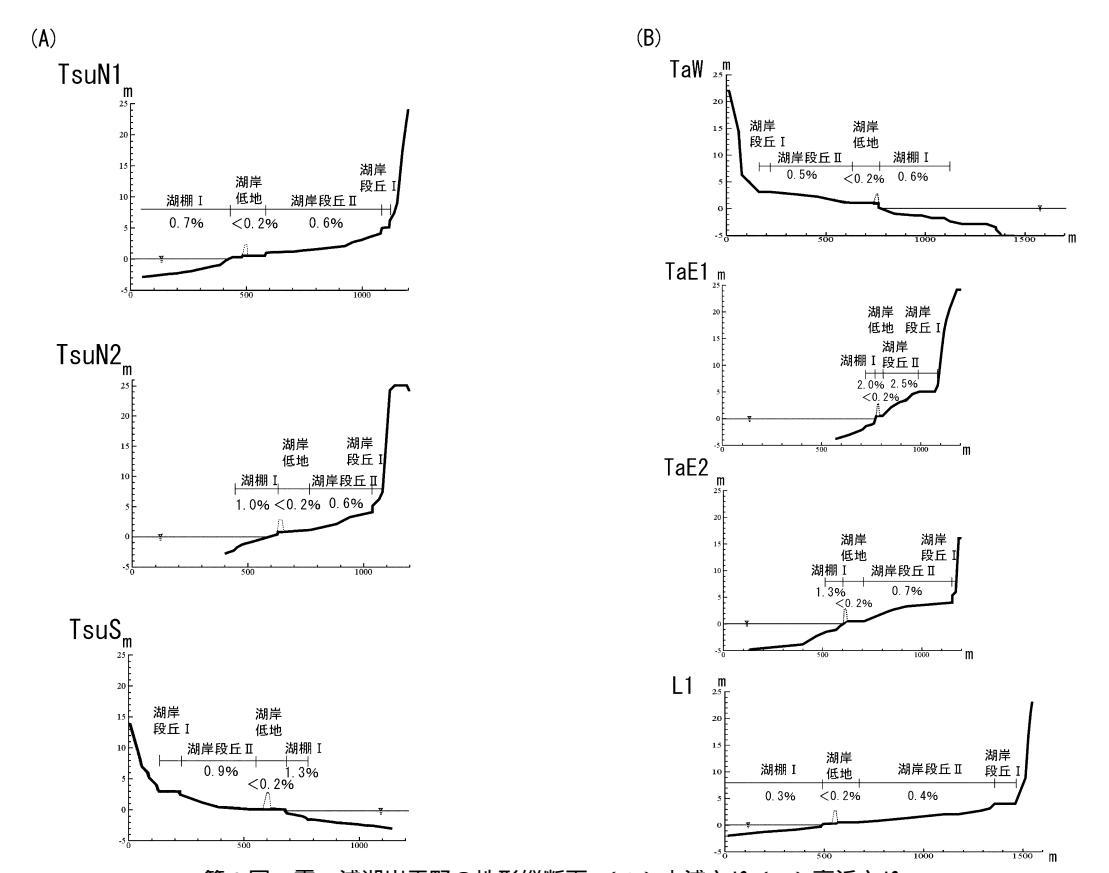
第3図 霞ヶ浦湖岸平野の地形縦断面 (A)土浦入り(B)高浜入り (1:5,000 霞ヶ浦(西浦)改修計画平面図 (1979)を元に作成)側線の位置は第1図に示す.図中の%は各地形面の勾配を表す.

地形縦断面形より,霞ヶ浦湖岸平野には不連続 な段丘面が存在する(第3図).断面図では湖岸段 丘 と湖岸低地は幅が狭く水平面であるのに対 し,湖岸段丘 と湖棚 は幅が広く傾斜面である. 湖岸段丘 と湖岸低地の幅を比較すると,湖岸低 地の方が広い.また湖岸段丘 と湖棚 の幅を比 較すると,湖岸段丘 の方が広い.

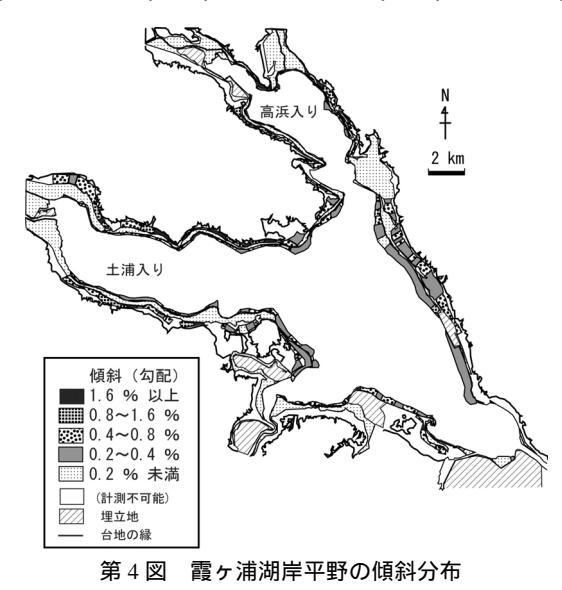
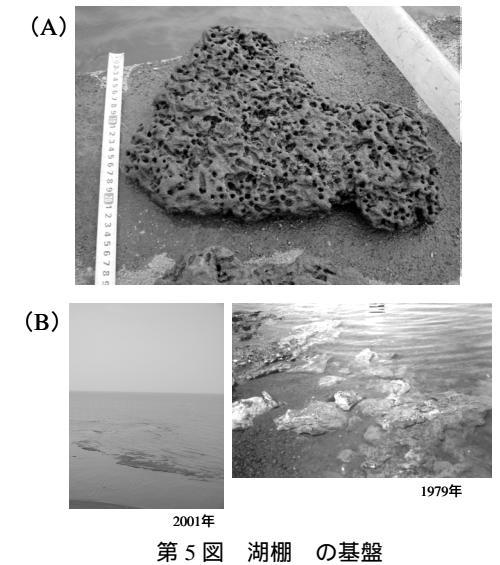
(A)現地調査で確認された基盤の一部(玉造町根古谷地点) (B)夏の渇水時に右岸で確認された基盤(浮島近辺,西の州地点) (社)霞ケ浦市民協会 大久保裕司氏 提供

湖棚 は波浪や湖岸流などによって湖水面下で 形成されている現成の地形である(平井,1989). その構成物質は砂質であり,湖棚 は堆積面とい われている(斎藤ほか,1990).しかし,現地調査 で基盤が表出している場所が確認された.基盤は 固結しており,ほとんどの基盤表面には多数の生 痕がある(第5図A).

第6図に現地調査で基盤が確認できた場所と,霞 ケ浦地盤図やボーリング資料によって推定した湖 棚の基盤深度を示す.左岸や右岸では広範囲で基 盤が表出している.土浦入り南岸の馬掛や土浦入り 北岸の崎浜など,湖岸線が湖水面側に突出している 部分においても基盤を確認できた.土浦入りの他の 4 地点や霞ケ浦の流出部付近では基盤が表出して おらず,地表面は砂層であった.しかし,湖棚の 基盤深度はほぼ全域において-10m以浅であると 推定される.特に左岸や右岸では基盤が-2m以浅 に存在する.また,1979年および2001年の夏の渇 水時には,右岸の広範囲において基盤が湖棚に表 出していた(第5図B).基盤の表出は湖棚が侵 食面であることを示している.

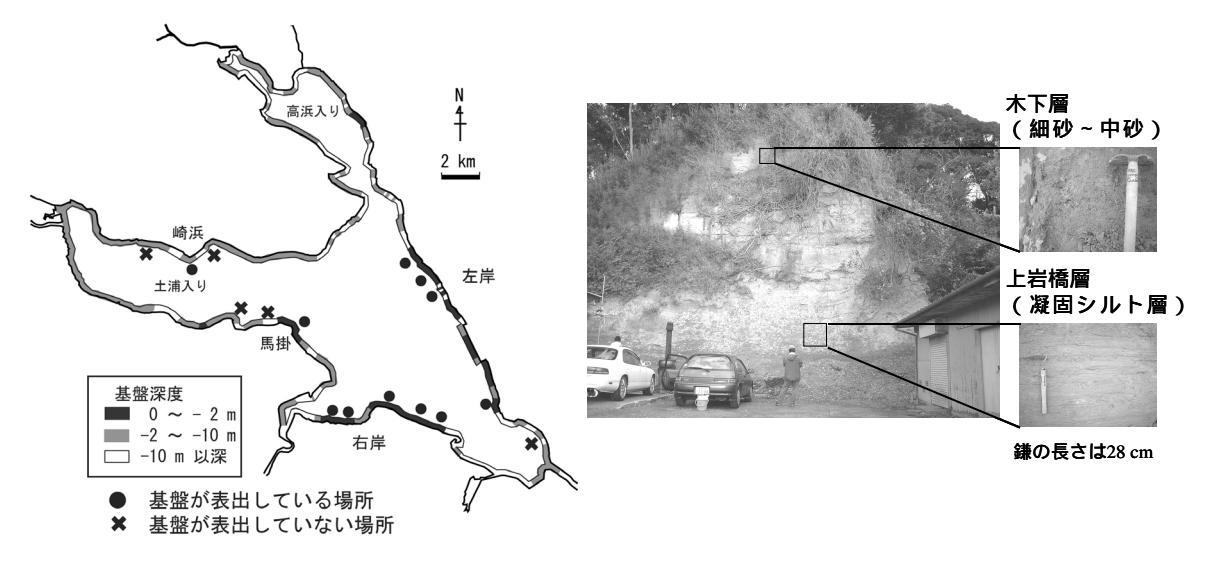
第6図 湖棚 の基盤深度 (霞ケ浦基盤図(1992)を元に作成)

湖岸低地は勾配が 0.2%未満の水平面であり,湖 棚 は勾配が 0.2 ~ 2.0%の傾斜面である.ところ で海食台の勾配は,2 ~ 10%(豊島,1967),0.7 ~4%(Bradley and Griggs,1976)で海方へ緩く傾 くといわれている.湖棚 の形状は海食台の形状 と同様に緩傾斜である.湖棚 は海食台と同じく 波食の場である湖食台と考えられる.湖棚 には 多くの地域で基盤が表出している(第6図).第9 図において現地調査では湖岸線から約 150 m 付近 では基盤が確認されなかったが,-2m以浅にはお そらく基盤が存在する(第6図).従って湖棚 は 侵食面である.すなわち湖岸低地は堆積面,湖棚 は侵食面である.

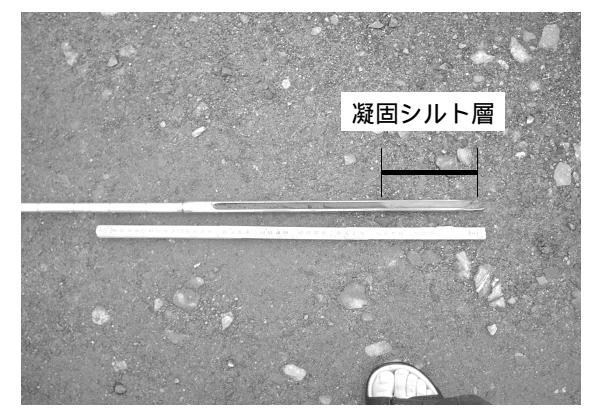
第8図 左岸 12.25 km (五町田) 測線における湖棚 の凝 固シルト層(採取地点は湖岸線から 50 m 付近)

湖棚 において, 測線上に湖岸線から湖心に向 かって 150 m ほど底質を調査した(第9図). 左岸 では湖棚 は幅が広く,湖心に向かって勾配はほぼ 0.2 ~ 0.4%で傾斜している.湖岸線から 150 m 付近 でも - 1 m と浅い. 湖棚 において, 凝固シルト層 は湖岸線付近では地表面から50 cm以深に存在する が, 湖岸線から 50 ~ 100 m では地表面から深さ約 30 cm に存在した. 湖岸線から 150 m 付近では地表 面から深さ 50 cm 以深に存在した(第8図). 3) ボーリングによる構成層の調査

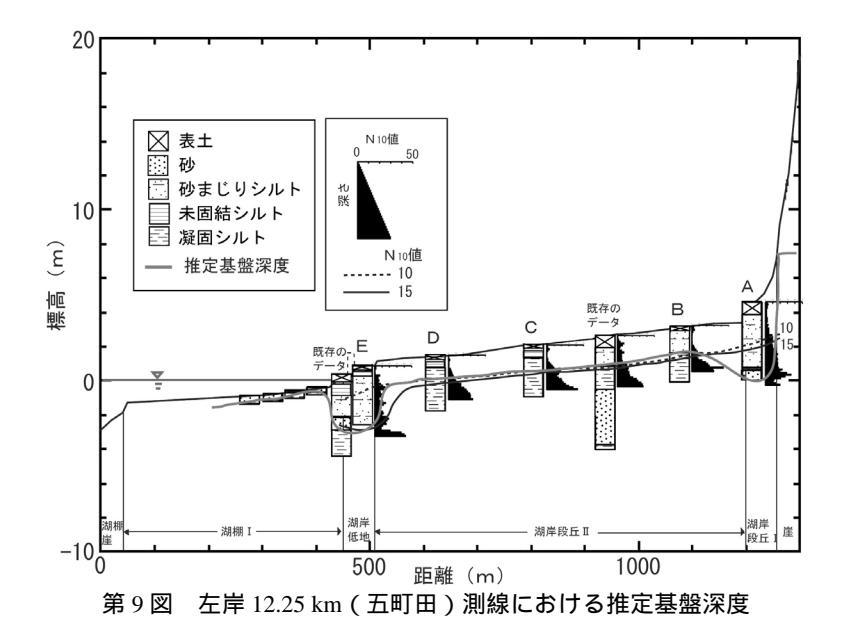
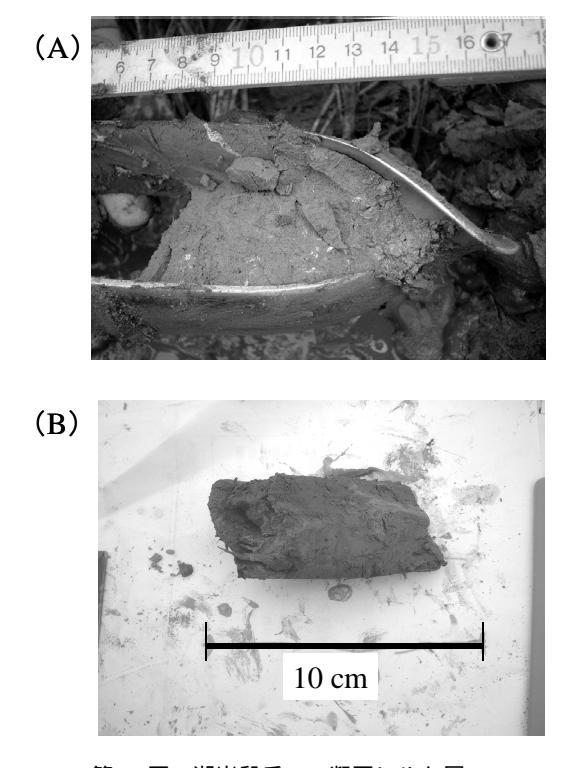
第 10 図 湖岸段丘 の凝固シルト層 (A)B地点(深さ 250 - 265 cm),(B)D地点(深さ 220 - 240 cm)

湖岸段丘 と湖棚 に存在する凝固シルト層は, 塊状,ほぼ暗灰~暗青灰色で(第10図A,B),貝

の破片や鉄分がわずかに集積する.霞ヶ浦湖岸平野 に存在する凝固シルト層は台地の露頭下部の上岩 橋層と層相が類似しており,現成の堆積面である湖 岸低地表層の未固結シルト層とは明らかに異なる. 4)簡易貫入試験による基盤の調査

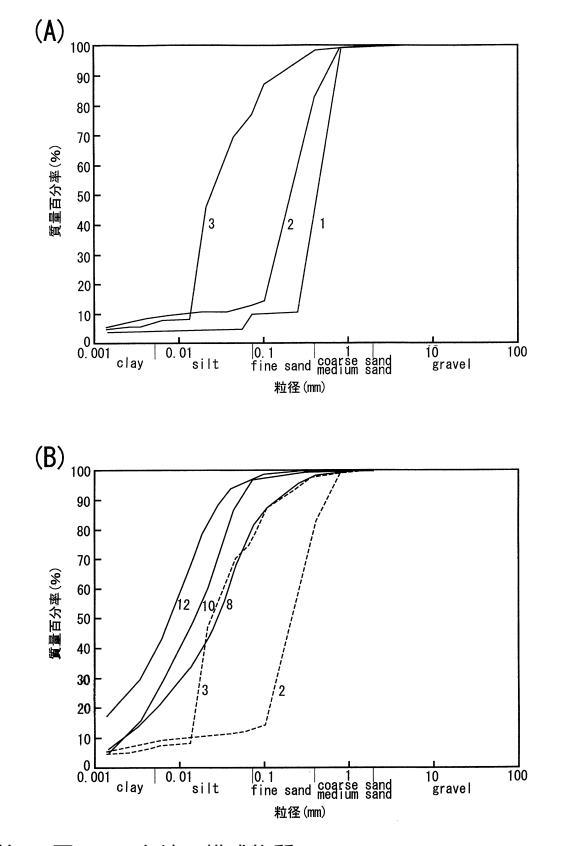
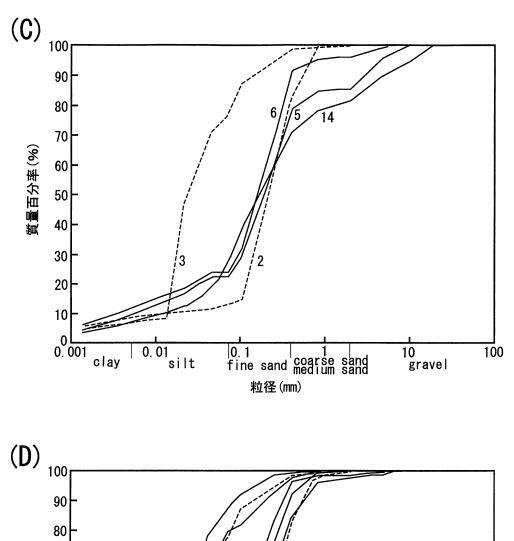
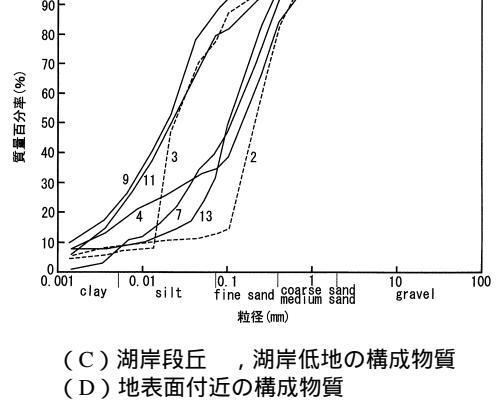
第11図(A)台地の構成物質 (B)湖岸段丘 (基盤)の構成物質

盤) はシルト(平均粒径 0.023 mm) が多く含まれ る(第 11 図 A). 今宿木下層と上岩橋層は均等係 数が5以下であり,分級が良い.

基盤が地表面付近に存在する湖岸段丘 の深さ 250 cm 付近の凝固シルト層はシルトが卓越し,上 岩橋層に類似している(第11図B),均等係数は10 ~ 20 であり分級がほぼ良い. それに対して A 地点 の深さ 385 ~ 405 cm と深さ 470 ~ 490 cm, E地点 の深さ 270 ~ 300 cm の砂まじりシルト層は細砂が 卓越し木下層に類似しているが,木下層より分級が 悪い(第11図C).均等係数はA地点では46と54, E 地点では 23 である. 地表面付近の構成物質は細 砂が多く含まれている(第11図D).A地点の深さ 80~100 cm は均等係数が 99 湖岸段丘 の B 地点 の深さ 100 ~ 130 cm は均等係数が 24 と分級が悪 い. E 地点の深さ 90 ~ 120 cm は均等係数が 14 と 分級がほぼ良い.湖岸段丘のC,D地点の深さ60 ~ 90 cm は上岩橋層と同様にシルト質であり,均等 係数がそれぞれ17,16と分級がほぼ良い.

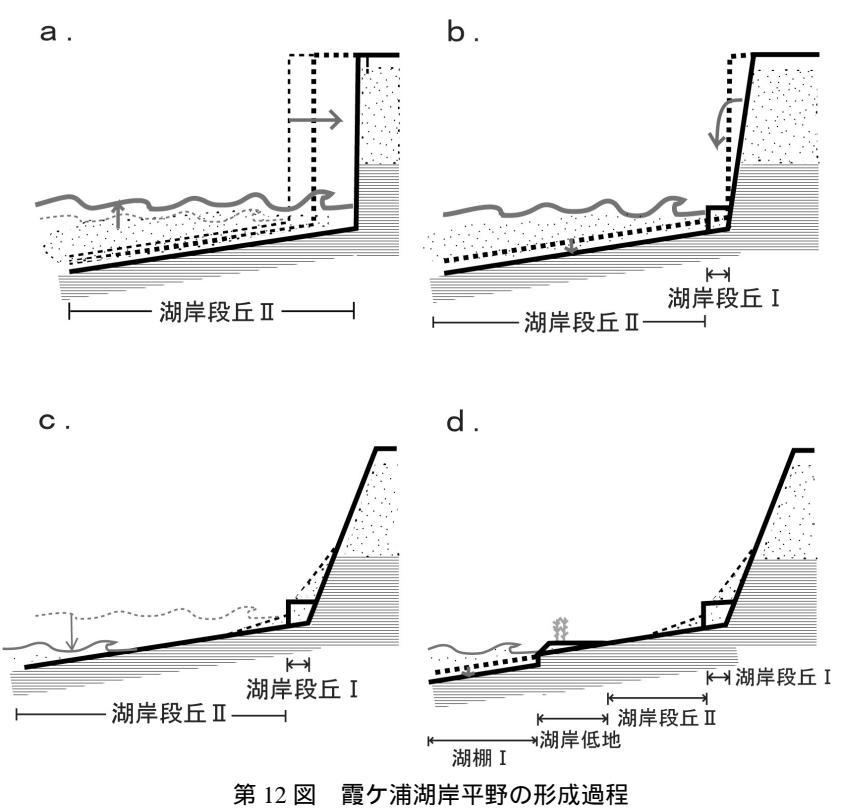
a . 約1万~6千年前(縄文海進期) b . 5 ~ 6千年前(高海水面安定期) c . 3 ~ 4千年前(海退期) d . 3千年前~現在(湖水面安定期)

以上より霞ケ浦湖岸平野の形成過程をまとめる (第12図).

台地が波によって激しく侵食され,海食台(現 在の湖岸段丘)が形成された.この時大量の土 砂が供給され,波によって沖の方へ運搬された.つ まり霞ヶ浦湖岸平野は縄文海進時には侵食の場で あった.霞ケ浦周辺の台地の縁が現在の湖岸線と ほぼ平行かつ直線状であるのは,縄文海進時に台 地が侵食されたことを裏付けている.

波打ち際に土砂が堆積し,湖岸低地(現在の湖 岸段丘)が形成された.また,当時まだ不安定 であった崖からも直接土砂が供給された.海食台 (現在の湖岸段丘)は,海水面安定期も波によっ てさらに侵食された.

「湖岸低地 - 海食台(現在の湖岸段丘 - 湖岸段 丘)」が離水した.この頃,霞ケ浦は海跡湖と なった.海退期,海食台の地表面は波による撹乱 を受け堆積物が薄く残された.しかし,台地の崖 から土砂が供給されなくなり波も弱まったため, 海食台の基盤形状は保存され,傾斜面が残された.

波打ち際に土砂が堆積し湖岸低地が形成されて いる.土砂は主に波によって供給される.河川か らの供給や植生による土砂の定着も考えられる. 湖棚 は,現在の湖水面に対してさらに波の侵食 を受けている.
