# 北海道日高地方の礫岩地域と凝灰質泥岩地域における 表層崩壊地周辺の地中水の挙動

Subsurface-Water Flow around Shallow Landslides on Conglomerate and Tuffaceous Mudstone Areas in Hidaka Region, Hokkaido, Japan

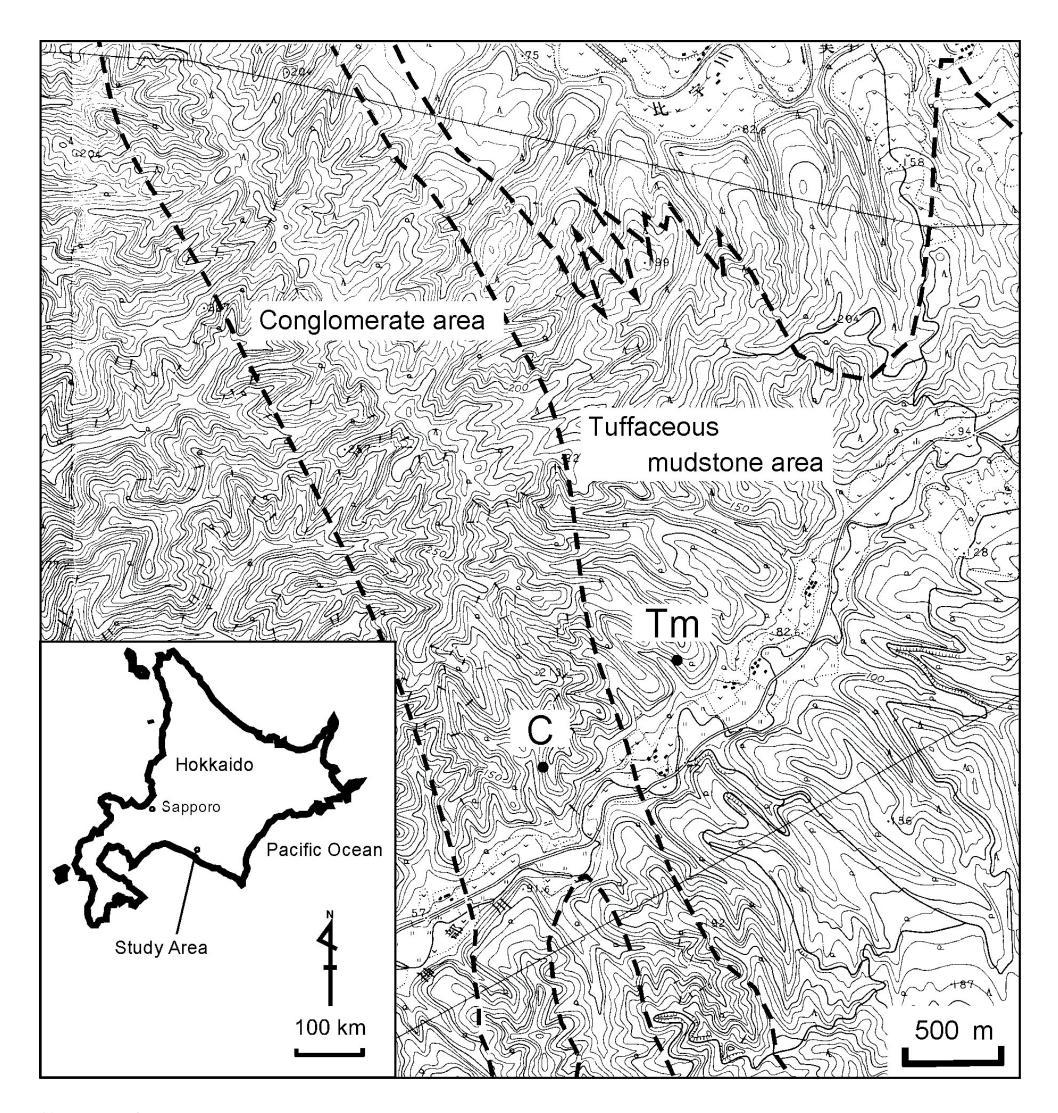
- 第1図 観測地域
  国土地理院 1/25000 地形図「共栄」および北海道開発庁 1/50000 地質図「静内」を
  元に作成
- 第1表 2003 年豪雨によって発生した崩壊 の特徴(若月ほか,2007,による)

第1図に示すように、本研究での調査対象地域 は、北海道新冠郡新冠町字東川の元神部川右岸に ある中新統元神部層の礫岩地域と凝灰質泥岩地域 である。前述のとおり、礫岩地域は崩壊発生数が 極めて多いのに対し、凝灰質泥岩地域では崩壊発 生数が少ない(石丸ほか、2003). 第1図より両 地域の水系を比較すると、 礫岩地域は樹枝状の水 系形状であり水系密度が大きい、それに対し、凝 灰質泥岩地域の水系は、直線状の水系形状であり 水系密度は小さい.若月ほか(2007)の調査によ る両地域の崩壊地の平均的な形状は以下のように まとめられている(第1表):(1) 礫岩地域の崩 壊は、幅8~10m、長さ15~29m、深さ0.7~1.2 m であり、斜面勾配は 38~40°であり、崩壊頂部 は斜面上~下部まで様々である;(2)凝灰質泥岩 地域の崩壊は、幅3~5m、長さ3~7m、深さ0.4 ~1.2 m と崩壊の規模は小さく、土層が特に薄く なっている急勾配(45~48°)の斜面下部に発生 していることが多い.

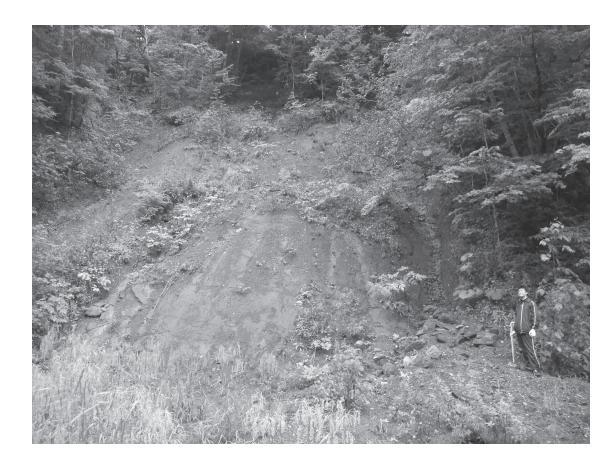
第2図 C斜面の様子

それぞれの地質分布域に観測斜面を設定した. 観測斜面の名称として,礫岩地域のものをC斜面,凝灰質泥岩地域のものをTm斜面と呼ぶ. 両斜面には2003年豪雨による表層崩壊地がある. C 斜面下方の崩壊地は幅約9m,長さ約29m, 深さ約1mであり(第2図),Tm斜面下方の崩 壊地は幅約5m,長さ約7m,約1mである(第 3図).なお,本研究でのC斜面は若月ほか(2007) の調査斜面C2に相当する.

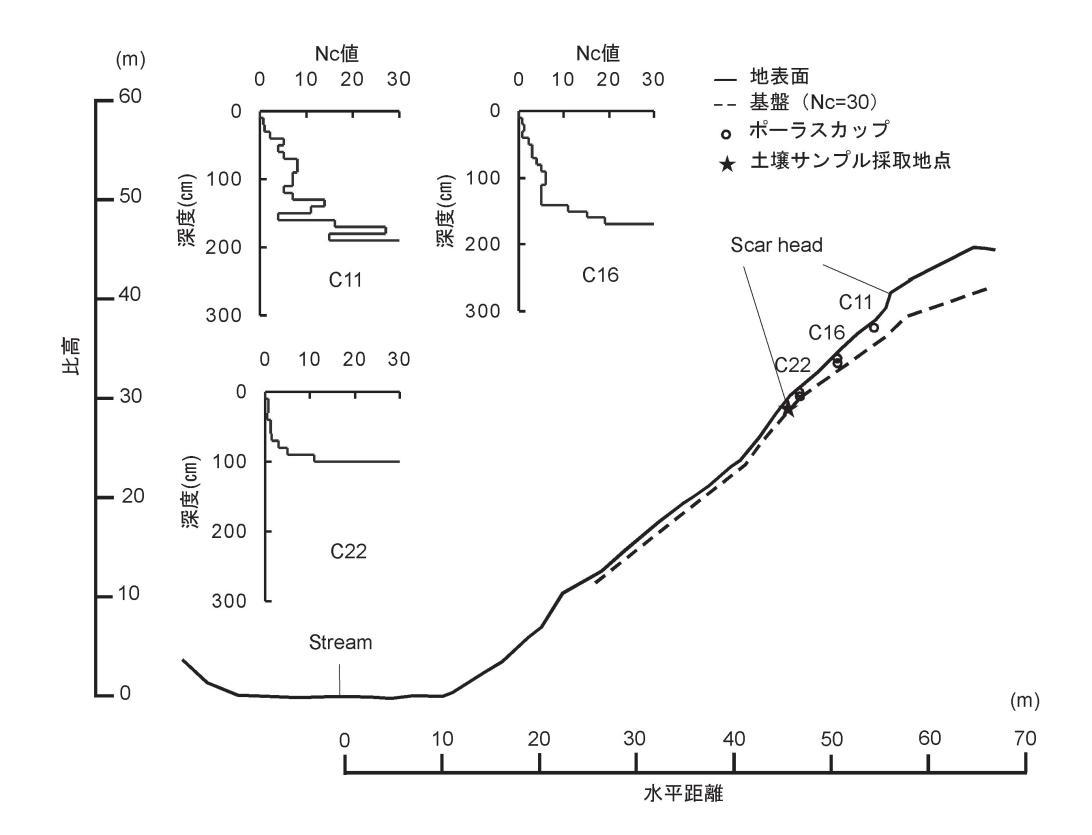
第4図 斜面縦断面形とNc値プロファイル(C斜面)

観測斜面の土層構造を調査するために,斜面縦 断測線に沿って斜面調査用簡易貫入試験機(筑 波丸東製,コーンの直径2.5 cm,錘の重量5 kg) によるサウンディングを行った.逢坂ほか(1992) に基づき,Nc値30以上を基盤岩とした.C斜面 の観測点付近では,土層深(鉛直深:以下同様) は100から200 cmとなった(第4図).一方で Tm斜面の観測地点付近では,土層深は120から 230 cm程度であった(第5図).C斜面では土層 深が比較的一定であるが,Tm斜面では土層深が 尾根に近づくほど大きくなる傾向がみられた.

また、両斜面の滑落崖で採取した土層試料に対 して透水試験 (JIS A 1218)を行い、透水係数を 求めた. 試料の採取地点は、第4 図と第5 図に ★で示した. 試料は、C 斜面では深さ 20 cm、35 cm、45 cm、Tm 斜面では深さ 30 cm、50 cm に おいて、100 cc のサンプル管に採取した.第2表 に得られた透水係数を示した.C斜面とTm 斜面 の透水係数を比較すると、C 斜面は深度 45 cm で は透水係数が 3.05 × 10<sup>-3</sup> cm/s であるのに対し、 Tm 斜面は深度 50 cm においては 1.79 × 10<sup>-5</sup> cm/ s とかなり透水係数が小さい.同様にして、どの 深度で比べてみても Tm 斜面よりも C 斜面の方 が、透水係数が大きい.また、Tm 斜面において は深度 30 cm から 50 cm にかけて急激に透水係 数が小さくなっている.

C 斜面の観測地点は, 第4 図に示した C11, C16, C22 の 3 地点である. C の後の数値は斜面 上部の尾根 (C0 点) から斜面下方への斜面長で,

それぞれ 11 m, 16 m, 22 mの地点に相当する. C11 は 2003 年の崩壊地の直上に位置しており, 3 つの地点はいずれも 2003 年以前の崩壊跡地内に 位置する.一方, Tm 斜面においても同様に, 斜 面上部より Tm31, Tm39, Tm45 の 3 点にテン シオメーターを設置した(第5図). テンシオメー ターの先端のポーラスカップの埋設深度は第 3 表 に示した.

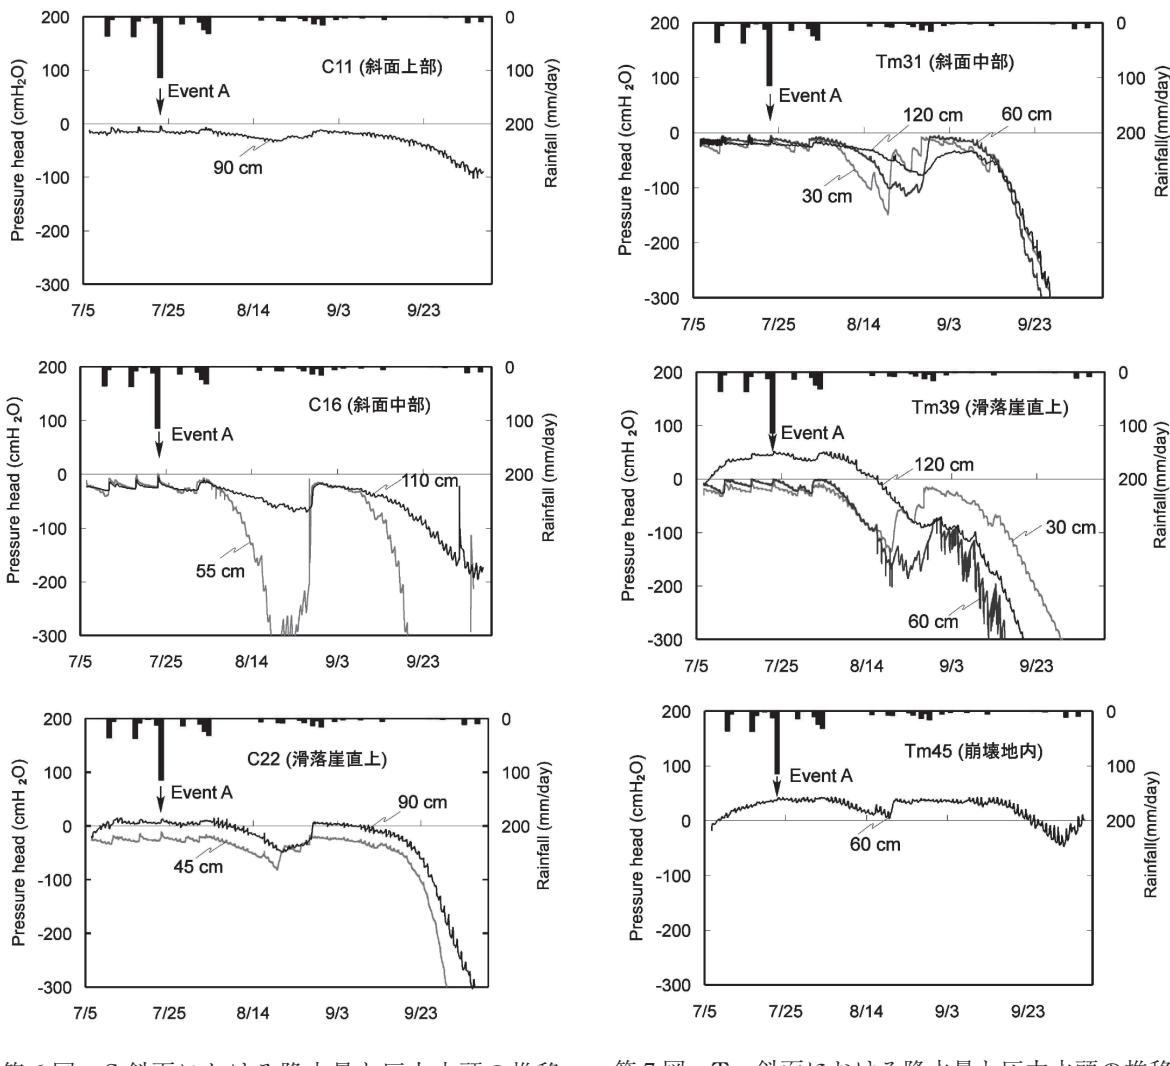
第6図 C斜面における降水量と圧力水頭の推移 (2008年)

C 斜面のそれぞれの調査地点における観測全期 間(2008年7月6日~10月11日)の圧力水頭 を第6回に示した.観測点の中で最も上部にあ る C11 地点では,地下水面の発生(圧力水頭が 0 cmH<sub>2</sub>O)には至っていないものの,他の観測 点と比べ,0~100 cmH<sub>2</sub>Oの比較的高い圧力水頭 を維持した.C16 地点では7月中は深さ55 cm, 110 cmのテンシオメーターが-10 cm H<sub>2</sub>O 程度の 高い圧力水頭を維持した.8月に入り,降水量が 少なくなると,55 cm,110 cm ともに乾燥し始め たが,8月下旬に再び湿潤状態へと戻った.9月 下旬には55 cm は急激に乾燥が進行していること が記録されているが,回収時にテンシオメーター 内部の水が抜けていたことから,正常なデータが 採取できていなかった可能性が考えられる. 2003 年崩壊地直上の C22 地点では、C16 地点と同様に 深さ 45 cm, 90 cm ともに 8 月に入ると乾燥し始 めたが、8 月中旬から下旬にかけて再び湿潤状態 へと戻った. 深さ 90 cm では、7 月中と8 月下旬 に 0 cmH<sub>2</sub>O を越え、地下水面が形成されていた ことが確認できる. また、45 cm と 90 cm のテン シオメーターがほぼ一定の圧力水頭差を維持しな がら推移している.

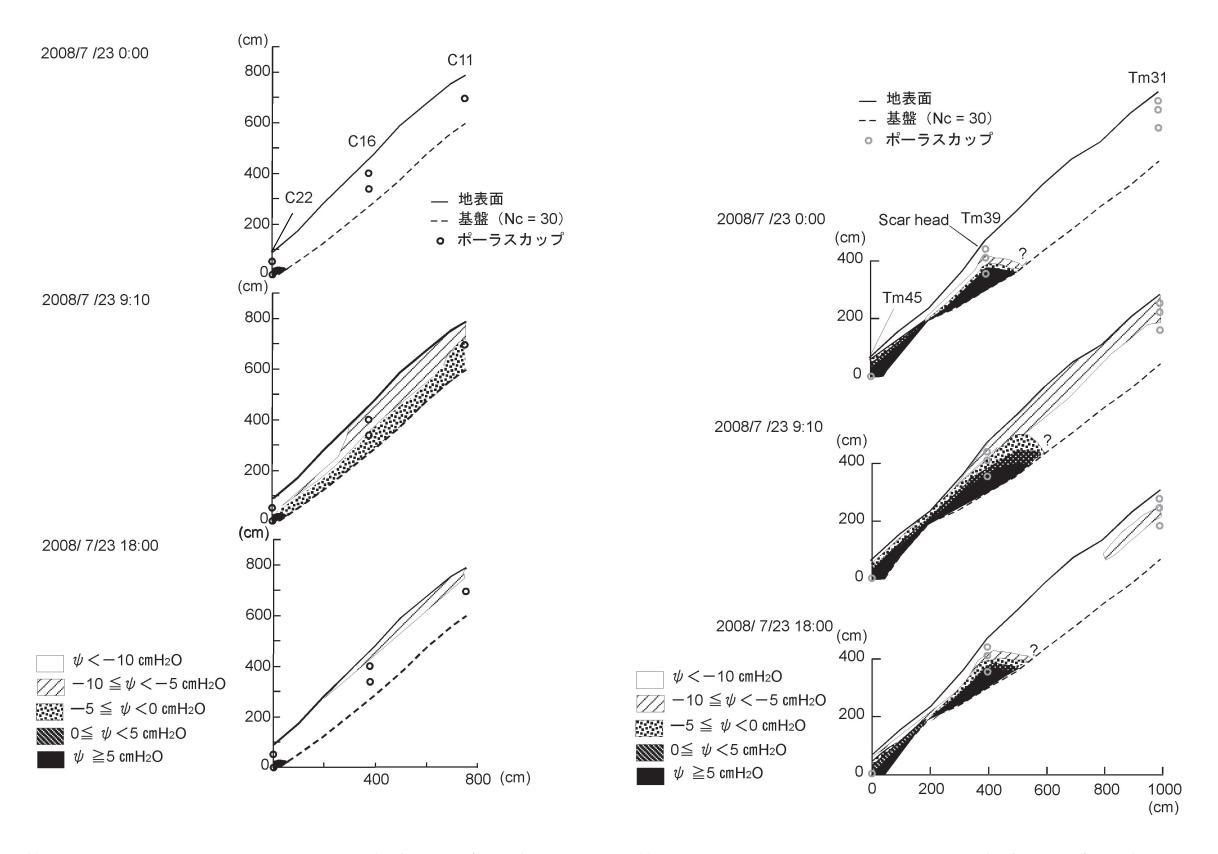
第8図 イベントAにおける圧力水頭分布の変化 (C斜面)

れ示した. 第8図, 第9図中のψは観測された 圧力水頭の値を示している. C斜面と Tm 斜面の 圧力水頭の分布を比較すると,以下に述べるよう な,地中水の挙動の違いが見られた.

C斜面では、2003年の崩壊における滑落崖直 上のC22地点の深さ90 cmのテンシオメーター はイベントAの期間においては、0 cm H<sub>2</sub>Oを越 えた値を常に示しており、降雨後の23日9時10 分においても、圧力水頭の値の大きな変化は見ら れなかった(第8図).C11やC16地点では、土 層と基盤岩との境界付近の圧力水頭が23日9時 10分に正圧に近づくが、18時にはほぼ0時の状 態へ戻った、以上より、C斜面では、どの観測地 点においても、降雨に伴い基盤岩直上の圧力水頭 が上昇し、正圧となる可能性があるといえる。

しかし,実際は、イベントAにおけるCと Tmの地下水位の推移を比較すると、Tmの方が、 地下水位の高い状態が観測されている.しかし、 地下水位が高い状態を示していた場所を比較す ると、C斜面とTm斜面では明瞭な差が確認され た.C斜面は滑落崖直上のC22だけでなく、斜 面上方のC11やC16においても土層と基盤岩境 界付近で圧力水頭の値の増加が見られた.一方、 Tm斜面では圧力水頭が高い値を示したのは、崩 壊地内(Tm45)と滑落崖直上(Tm39)だけで あり、斜面上部のTm31では土層と基盤岩境界付 近での圧力水頭の増加は確認できなかった.これ らの結果から、Tm斜面は斜面下部のみで崩壊が 発生しやすく、C斜面は斜面上部から下部のどこ でも崩壊が発生する可能性があるといえる.
