高知サイト Y1 遮断プロット

- 2010/06/14, 曇り時々晴れ
- メンバー: 南光

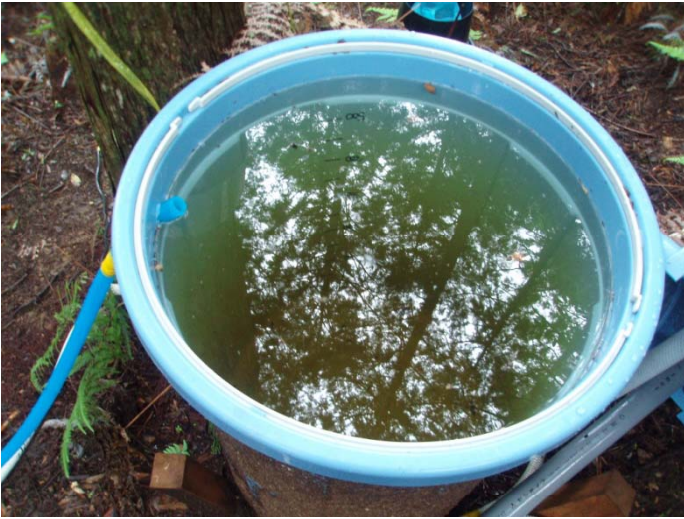
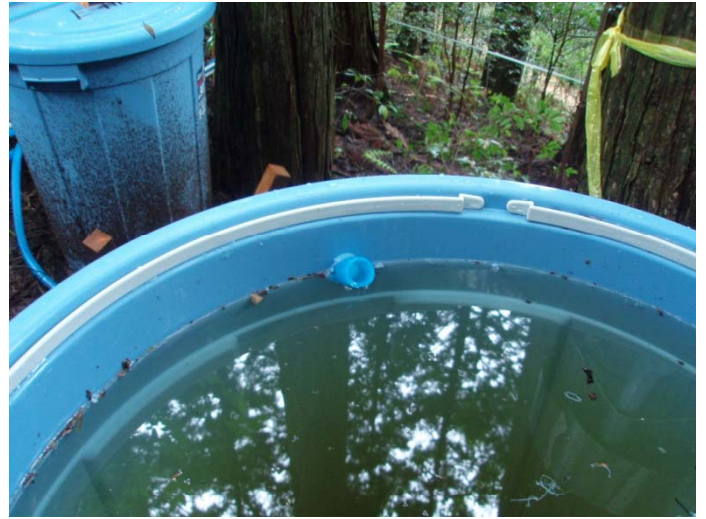
樹幹流ポリバケツ. オーバーフローしないようにバケツ上部にホースを前回取り付けた. うまく機能していたようである.

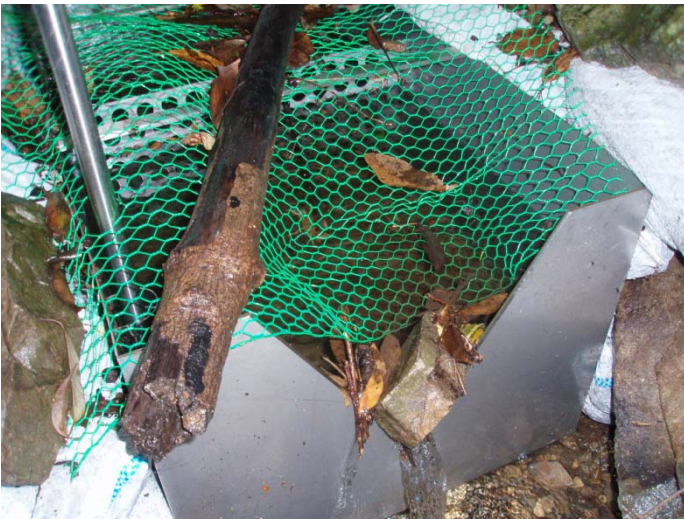
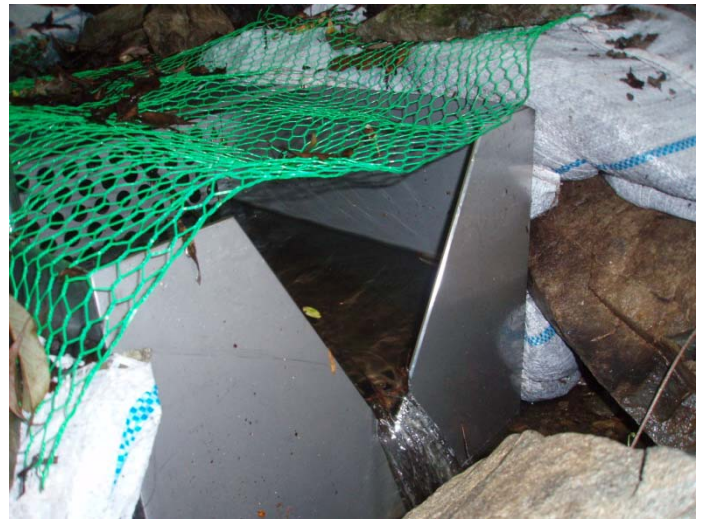
K9流量観測の三角堰. 上流から石が落下していたため, 取り除いた(14:30). 左が取り除く前, 右が取り除いた後.

- Y1, K6, K9の3か所. 100605に回収された形跡あり. 四万十高校の学生さん?
- K9の三角堰に入っていた石(5*5*10 cm³)を取り除いた
