佐野作業報告

場所：東京農工大学フィールドミュージアム唐沢山の K2-4 流域

日時：平成 22 年 6 月 18 日（水） 9:30～17:30

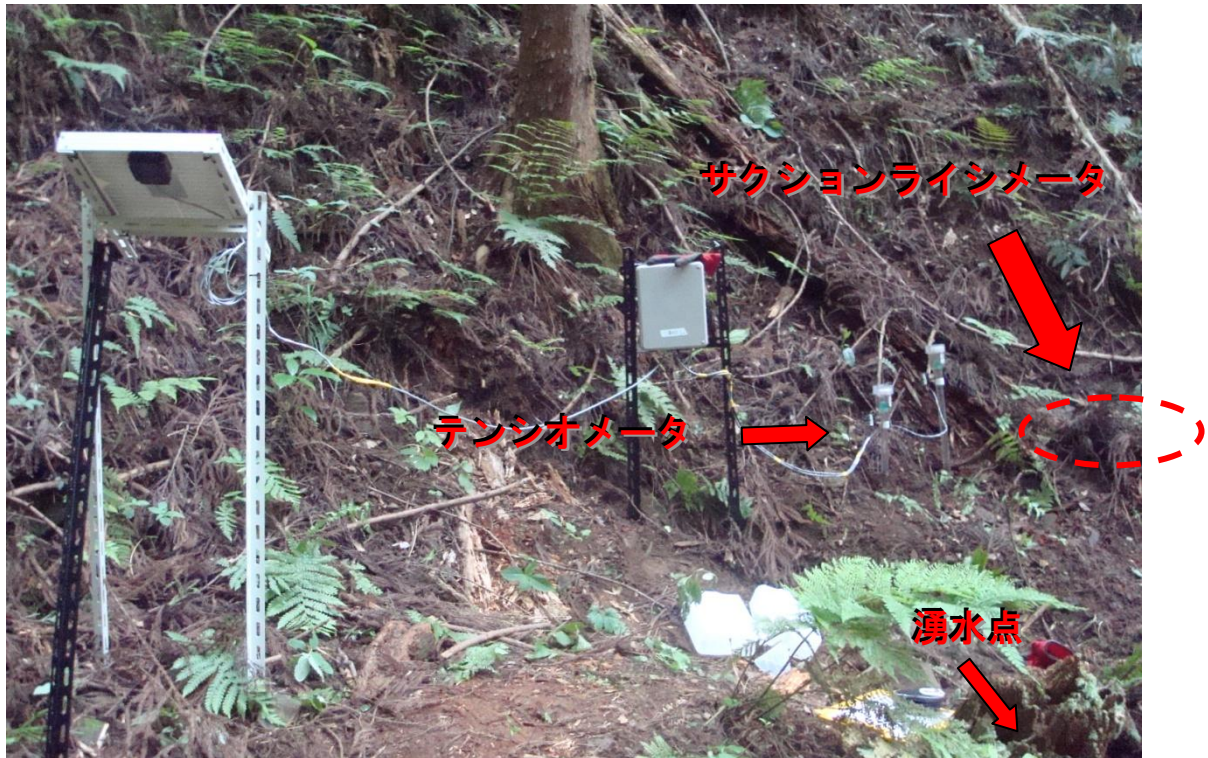
写真 1 湧水点付近のサクシヨンライシメータ設置位置

サクシオンライシメータ（湧水点付近：10cm, 30cm, 斜面中腹：10cm, 50cm, 100cm, 150cm, 200cm, 井戸付近：50cm, 100cm, 140cm, 180cm）の設置も全て今日の作業で完了いたしました。基本的にテンシオメータと同様に検土丈で穴をあけ、最後の数センチメートルは貫入試験機であけました。浅い深度のものはオーガー（直径約 18mm）で穴をあけ設置しました。また設置した全てのサクシオンライシメータに三方コック付きシリンジを取り付け、減圧をかけてきました。
